黄埔联和金发园区“4·14”一般物体打击事故调查报告

广州市黄埔区生产安全事故调查组

2026年8月7日

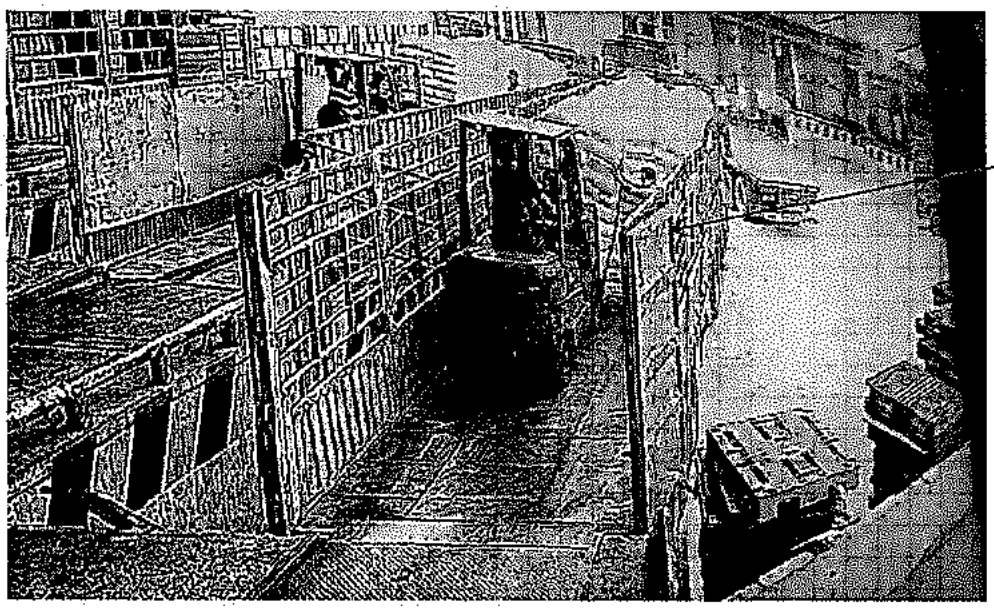
13 时 30 分许，为了腾出卸货平台位置，匡某发在进行现场评估后决定驾驶叉车将歪板货物叉出。随后崔某江在看到歪板货物要被叉起时，快速进入粤 K92655 卸货区域，手扶歪板货物。

图 4 匡某发操作叉车卸货工程中崔某江手扶卸货

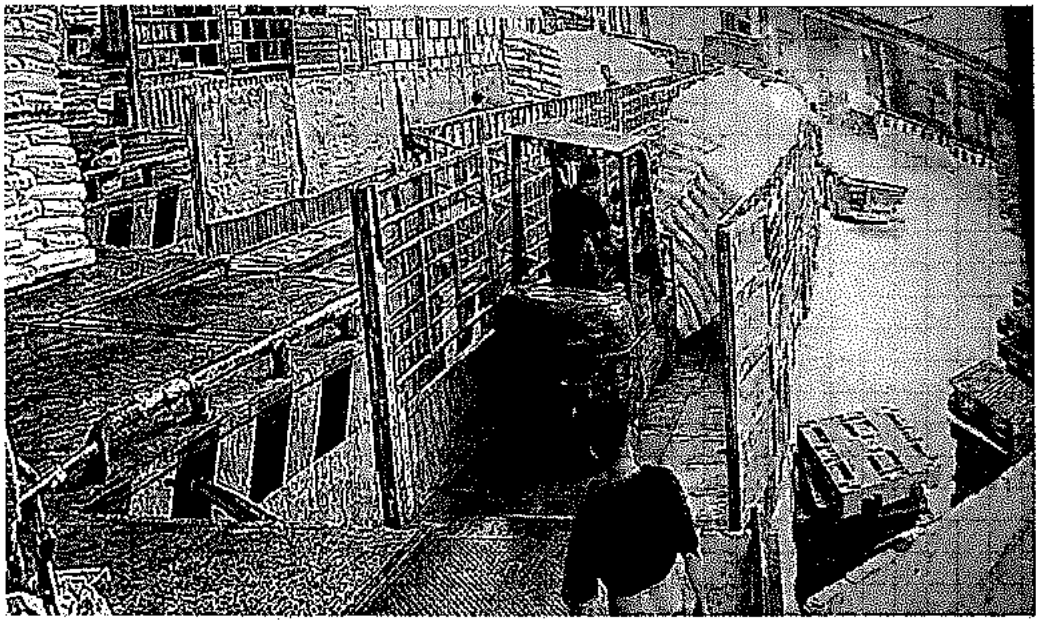
13 时 55 分许，匡某发操作叉车将歪板货物叉起后开始向后移动，歪板货物逐渐失去相邻货物支撑，致货物失稳开始倾倒，货车司机黄某冲入粤 K92655 卸货区域尝试一同扶稳倾倒货物，但未成功。货物倾倒，崔某江躲避不及时，被倾倒的货物压住致事故发生。

图 5 崔某江被货物压住

崔某江在未确认安全的情况下违章进入卸货区域手扶货物，在匡某发在操作叉车卸载歪板货物，货物失稳倒塌时，未能及时撤出，被货物砸伤。
