重庆万州重庆市峰霖汽车配件制造有限公司
“4·30”一般机械伤害事故调查报告

重庆万州重庆市峰霖汽车配件制造有限公司

“4·30”一般机械伤害事故调查组

2026 年 7 月

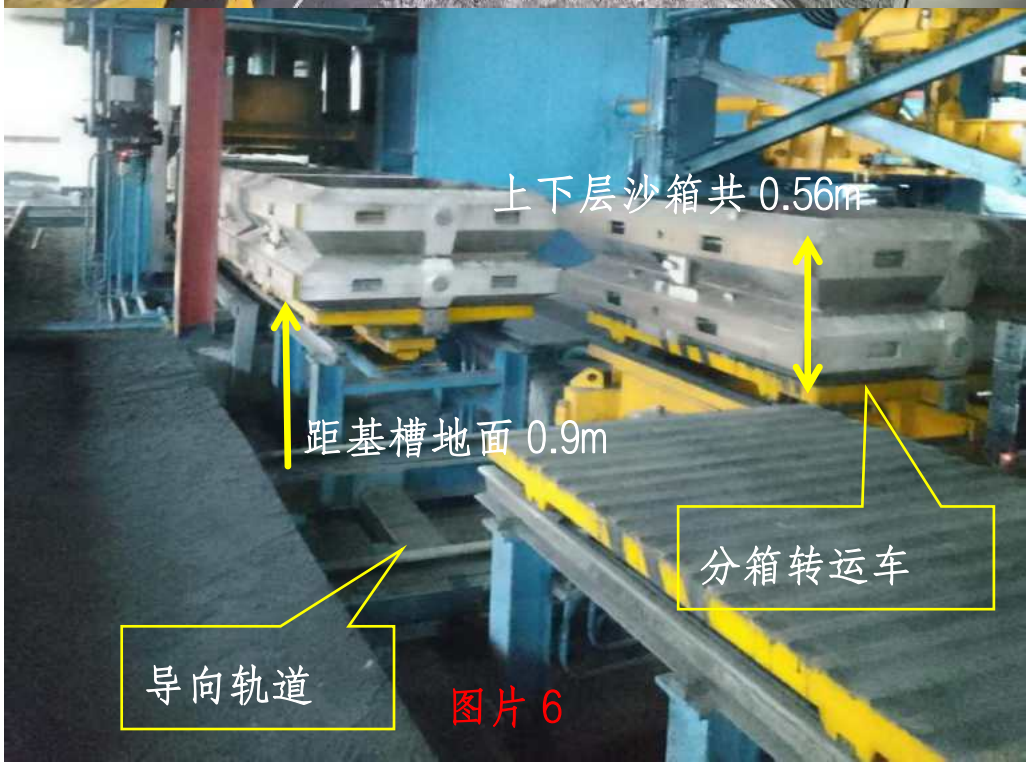
图片 5

事发地点位于静压造型线分箱机作业单元，事发现场分箱机转运车处于停止状态，部分进入分箱机机架内，分箱机转运车台面距设备基槽地面 0.90m，叠放的上、下 2 层砂箱高度 0.56m，下层砂箱西南角处有多处流注状血迹，经现场指认系汪某被砂箱挤压处。（见图片 5、图片 6、图片 7）
