七里河建兰路住宅小区项目（X2244号地块）
——华陇·滨河湾项目“8·22”一般
其他伤害事故调查报告

兰州市七里河区政府事故调查组

2024年10月10日

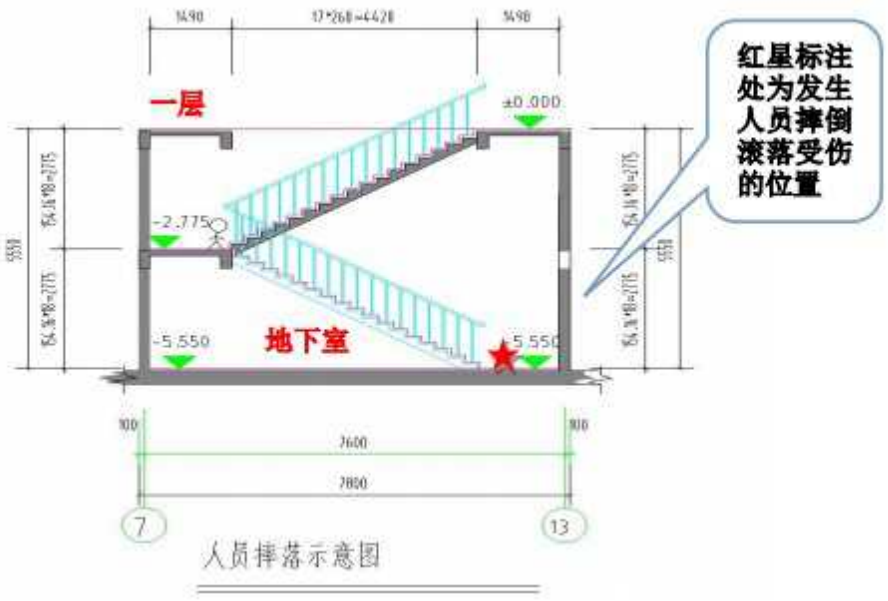
图2 人员摔落示意图

事故发生在1#住宅楼内，经查该楼设计有两个单元，每个单元内设有一处室内疏散楼梯间，楼梯间的轴向编号为7～13轴和29～23轴，楼梯形式为单跑剪刀交叉式楼梯。每个楼梯间的轴线长度为7.6m，轴线宽度为2.7m，层高为一层商业裙楼5.55m，二层及以上住宅为3.15m。单跑楼梯的梯段长度为4.42m，宽度为 1.35m，高度为2.775m，两端的休息平台长度均为1.59m。楼梯的每步踏步踏面长度为260mm，踏步高度为154.2mm，每个梯段有17个踏面18步。事故发生在西单元7～13轴线的楼梯间通往地下一层的左幅梯段处。

经现场勘验，发生人员摔落的楼梯段垂直高度为 2.775m，梯段仰角为30.63度，现场实际标高为-2.775米至-5.550米。

楼梯间两侧的隔墙已经砌筑完毕，楼梯四周除出入口外其他部位均已封闭。现场实测左幅的单跑楼梯段长度为 4.4m，宽度为 1.20m，净高度为 2.775m，上端的休息平台净长度为 2.40m，净宽度为 1.58m。楼梯踏步的踏面长度均为 259mm，踏步高度均为 154mm，共有 17 个踏面 18 阶踏步。楼梯为钢筋混凝土构件，整体尚未抹灰两侧未安装扶手，踏步表面干净无杂物和积水，踏步尺寸均匀，阳角凸起处较为锋利。

经调查，该起事故发生在非工作时间，现场未开展作业，工人魏某某下班后在 1#住宅楼的室内楼梯上从一楼向地下室行走时，由于个人意外情况，导致工人魏安厚踩空踏步身体失稳摔倒并从楼梯处滚落至楼梯平台上受伤，后经抢救无效死亡。

1.现场安全管理不到位。现场作业人员安全意识淡薄，对存在的风险未进行正确的辨识。作业现场安全疏于管控，未及时发现和整改楼梯间光照不充足、视线不清晰的安全隐患。

（一）相关企业要全面排查治理安全隐患。要以事故为鉴全面落实企业安全生产主体责任，对照事故暴露出的问题，组织开展安全隐患排查，对发现的隐患和问题实现台账管理，并按要求推进整改。深刻吸取本起事故教训，认真分析事故原因，举一反三，查漏补缺。进一步落实安全生产责任制，制定各项

安全管理制度，并抓好制度的落实，坚决杜绝“三违”现象，彻底消除事故隐患；要全面加强施工现场的安全管理工作，进一步明确安全监管人员职责，加强施工现场安全管理和巡查检查，及时消除各类隐患，避免出现管理盲区；同时，加强工作人员班前教育和安全交底工作，**确保**工作人员在作业前了解作业过程中存在的危险因素和预防措施。
