兰州市红古区人民政府
关于《甘肃窑街油页岩综合利用有限责任公司“10·7”一般机械伤害事故调查报告》的批复

甘肃窑街油页岩综合利用有限责任公司“10·7”一般机械伤害事故调查报告

“10·7”一般机械伤害事故调查组

2025年11月7日

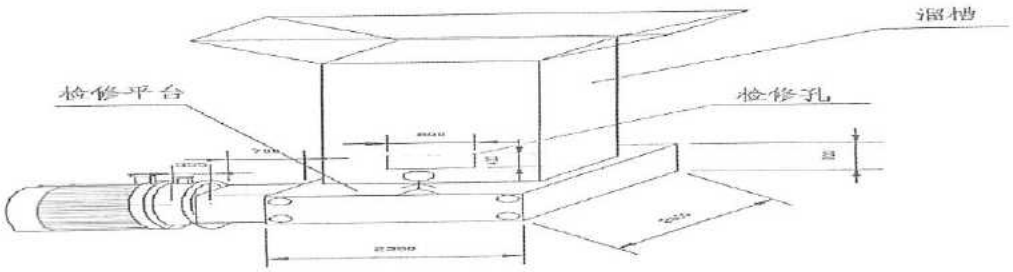
图2 事故发生前人员位置图

时启动破碎机开关试运转，发现无法清除异物（石头），此时破碎机观察口平台上方站立人员为赵建梁、柳满春、魏录广。17时15分许，异物无法清除，赵建梁安排聂诚玉去找钢钎，此时巡检工安文英到达二楼，赵建梁又向安文英索要钢钎，安文英将墙边的钢钎递给赵建梁，赵建梁接过钢钎后安排安文英临时启动破碎机开关试运转，赵建梁从观察口坠入破碎机机仓。17时15分许聂诚玉立即汇报车间值班领导段文君，段文君赶到现场指挥人员开展救援。17时20分许在5#皮带机（一楼）机尾溜槽内发现赵建梁，17时22分许车间值班领导段文君汇报油页岩公司调度室，调度室向值班领导王强汇报后立即组织开展救援工作。

事故地点位于油页岩公司原料车间二楼原料破碎机机仓。赵建梁被发现于一楼5#皮带机机尾溜槽。

素辨识不清；排除设备故障没有执行《油页岩公司受限空间作业管理制度》《油页岩公司设备检修管理制度》《皮带运输司机安全技术操作规程》《振动筛（破碎机）司机安全技术操作规程》等相关制度规程，没有执行“人动机不动，机动人不动”“停电挂牌”“停电闭锁”“车间管理人员进行现场盯守”等相关安全措施，违反操作规程规定；没有办理《进入受限空间作业许可证》，进入破碎机仓观察口排除故障，冒险作业；指挥启动故障设备电源开关，违章指挥等“三违”行为是事故发生的直接原因。

2.安文英，原料车间二班皮带运输机司机（兼破碎机司机、巡检工），没有执行《油页岩公司受限空间作业管理制度》《油页岩公司设备检修管理制度》《皮带运输司机安全技术操作规程》《振动筛（破碎机）司机安全技术操作规程》等相关制度规程规定，没有执行“人动机不动，机动人不动”“停电挂牌”“停电闭锁”“车间管理人员进行现场盯守”等相关安全措施，在没有确认破碎机观察口有无维修人员、观察口盖板是否复位的情况下，盲目听从指挥，启动故障设备电源开关，违反操作规程规定是造成事故发生的另一直接原因。

油页岩公司要加强现场管理压实现场责任，明确各区域、各环节责任归属；实现现场巡查管控常态化，严格落实“三违”行为责任追究；强化作业过程闭环管理，严格执行作业许可制度，靠实审批程序、现场监护、安全措施责任。
