连云港花果山国际酒店有限公司“9.6”高处坠落一般事故调查报告

来源：市应急管理局 发布时间：2019-05-27 15:25 字体： 大 中 小 保存 打印

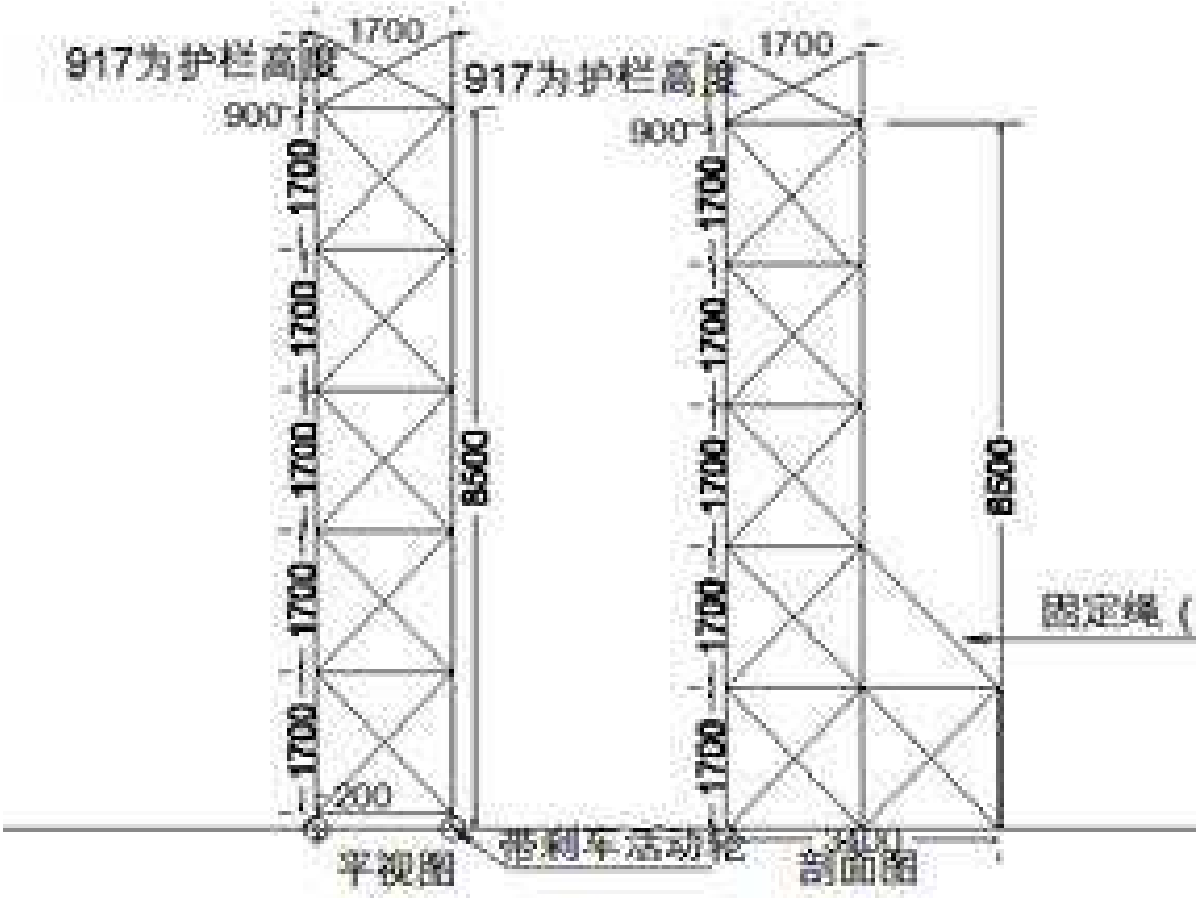
14:15左右，金同兵突然大喊一声“不好”，王明军和吴立滨看到金同兵随同向南侧倾倒的移动式操作平台坠落至地面，王明军和吴立滨2人立即上前查看，采取掐人中、虎口等方式对金同兵实施急救。在场的餐饮部员工拨打了120急救电话，王明军打电话向酒店总经理助理（兼工程部总监）李玉军报告了事故。

金同兵在高处维修作业时，使用的移动式操作平台底部向上钢质扶梯门型架第二节钢管应力集中，塑性变形，失稳倾覆，导致金同兵坠落地面。

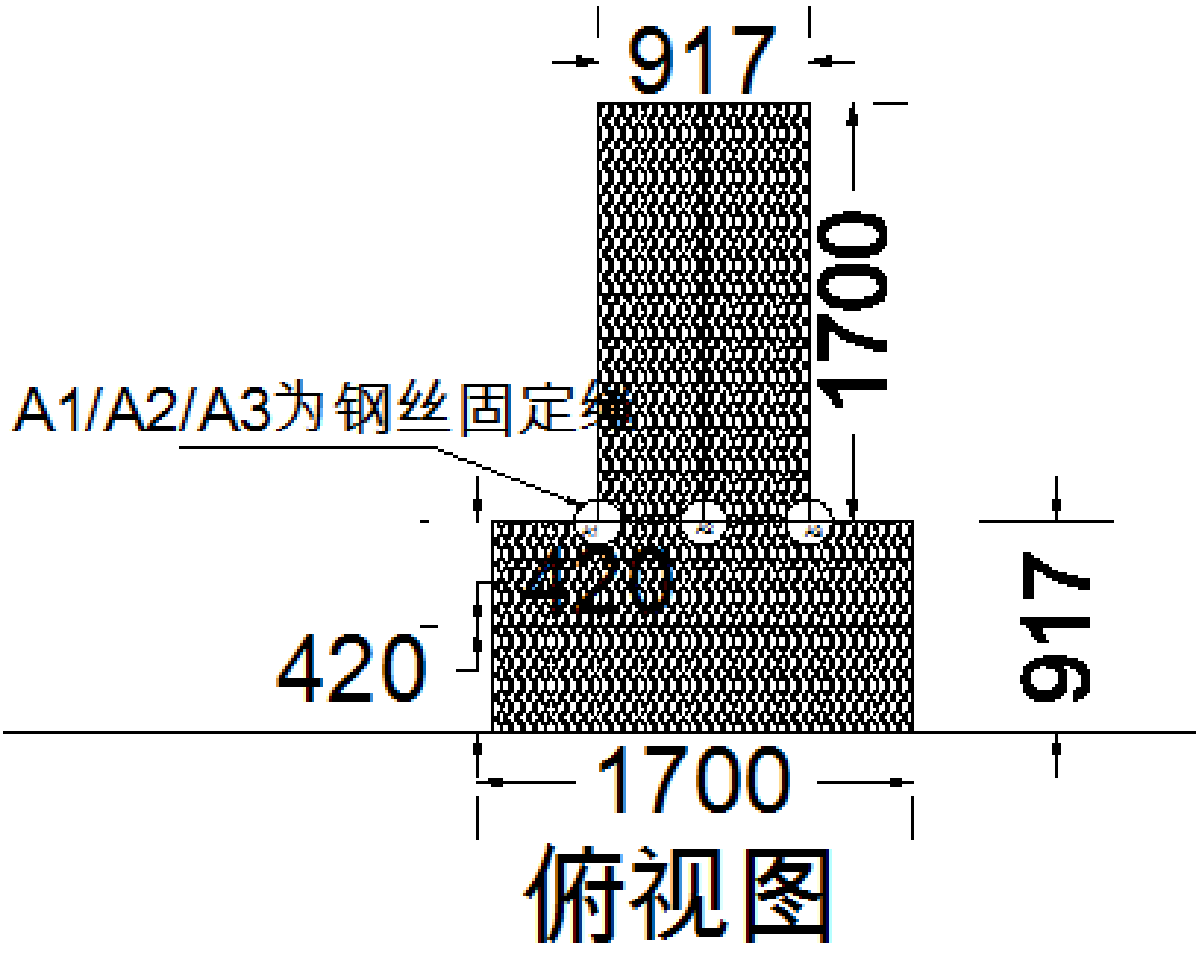
事故发生地点位于花果山酒店二楼西侧的花果山厅，该厅由A、B、C、D共4个厅组成，事故发生于C厅，该厅净高约　12米。现场留有自第二层折断倾倒的移动式操作平台一部，为钢质扶梯门型架（型号JB2511，规格1700*917*42*2.2，持有产品合格证）搭设而成，平台第一

层以铁丝绑扎固定呈T型横向联结，底部共8个脚轮，单侧作业平台为5层半，半层为0.917米高的防护栏，底部脚轮部分高约0.2米，作业平台板距地面高约8.7 米，现场勘察发现部分插销缺失。移动式操作平台示意图:

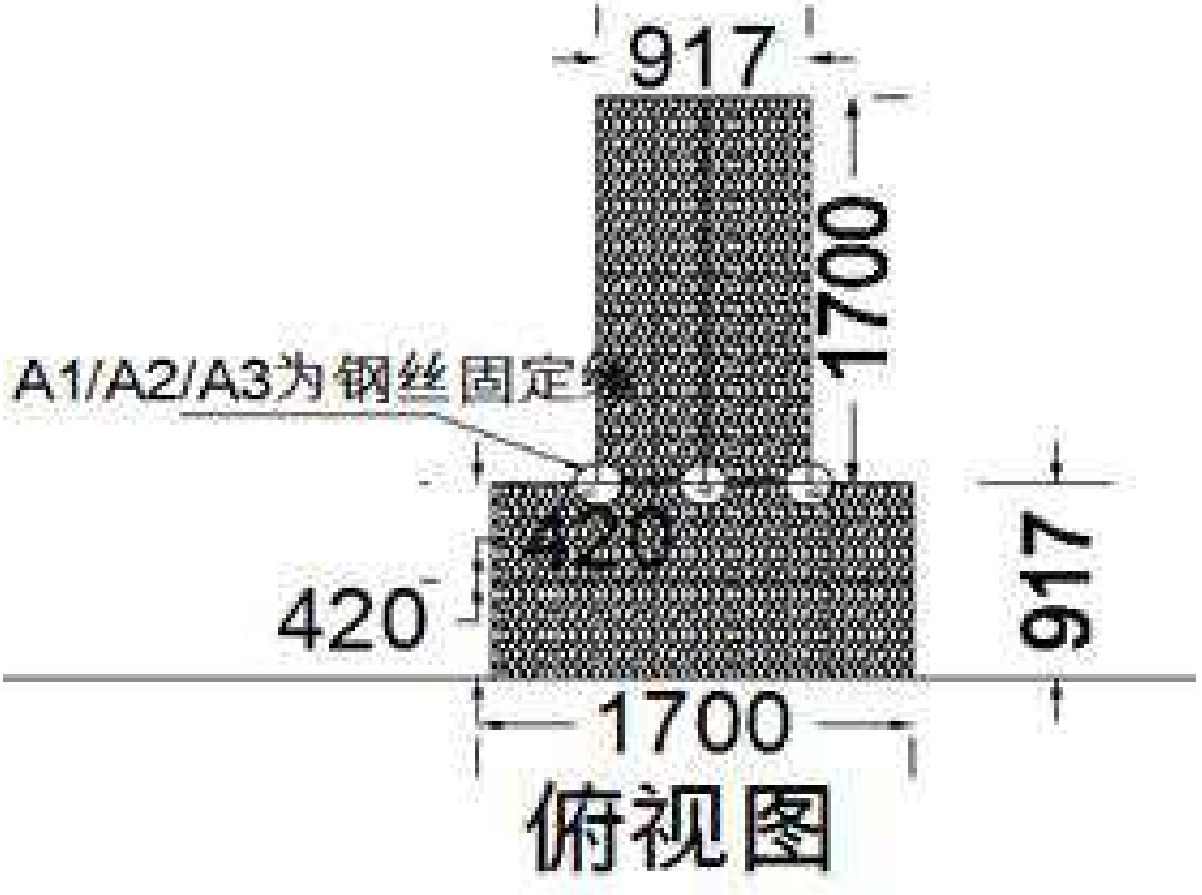
1.花果山酒店未按规范编制移动式操作平台专项施工方案，平台搭设违反《建筑施工高处作业安全技术规范》(JGJ 80-2016) 6.2.1 关于“移动式操作平台高度不宜大于5米，高宽比不应大于2:1”规定，未采取有效的加固措施。
