重庆万州重庆付沟石材有限公司
“3·6”一般机械伤害事故调查报告

重庆万州重庆付沟石材有限公司

“3·6”一般机械伤害事故调查组

2025 年 4 月

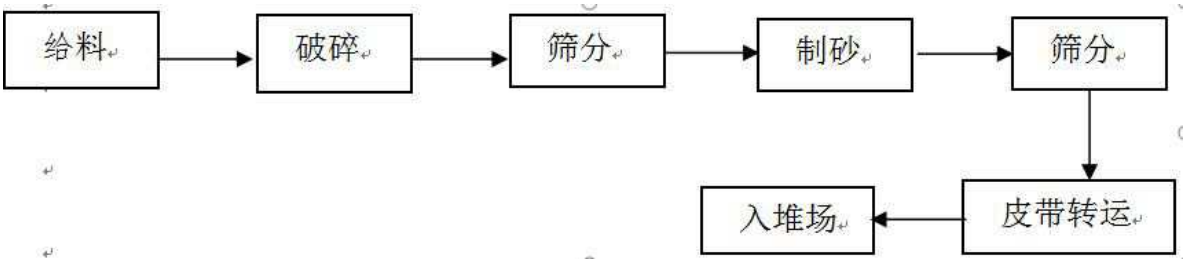
生产工序流程图

砂石生产线通过控制柜控制各个工序的设备，由控制柜自动控制设备运转完成。

（1）给料：由铲车将碎石（板材加工的边角料）堆场的石料转运到入料口，下料工完成下料后由振动给料机均匀、持续的送入初级破碎设备。

（2）破碎：经给料机均匀、持续送入到颚式破碎机的石料，由颚式破碎机进行初级破碎，破碎后由皮带输送机输送至振动筛。

（3）筛分：经过颚式破碎机加工之后的原料需经过振动筛进行多层筛分，筛分后合格原料由皮带输送机送入下一级制砂机，筛分不合格的原料由皮带输送机送回原料仓。

（4）制砂：经筛分合格后的石料要送入到制砂机内高效细碎、制砂，得到成品机制石砂，成品机制石砂由皮带输送机送至下一级振动筛分。

（5）筛分：经过制砂机细碎、制砂后送入的砂石经过振动筛进行多层筛分，得到不同规格的建筑石砂（机砂0~5mm；米石：5~10mm、10~26mm）。

（6）皮带转运：将筛分后不同规格的建筑石砂（机砂0~5mm；米石：5~10mm、10~26mm）由皮带输送机将不同规格的建筑石砂输送至不同的规格堆场。
