白云区贵州实磊建筑工程有限公司“8•7” 物体打击事故调查报告

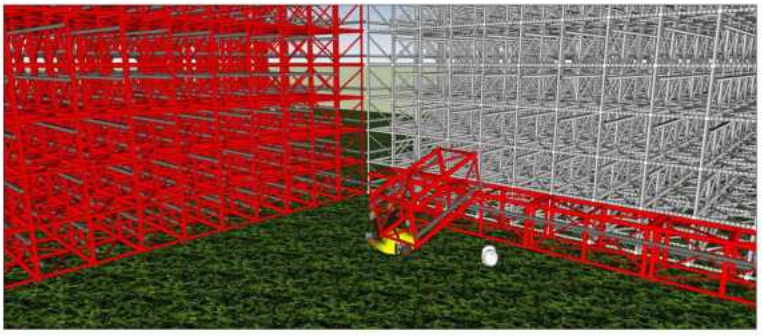
2023年8月7日上午,贵州实磊公司常务副总经理兼安全员胡**对安装部负责人胡**、工人罗**、雷**三人进行安全交底后,开始搬迁场地内标准节、梯笼设备。胡**负责捆绑钢丝绳,罗**、雷**负责在货车上解绳和摆放。公司联系的随车吊司机谢**(个体经营户,车牌:贵A87521)负责吊装和运输。下午16时开始搬迁第三车设备,16时44分谢**在卸好第二吊标准节后,准备转起重臂吊装第三吊时,看到胡**(身份证号:370829********0639)从标准节端头向上攀爬,货车上工友罗**进行了口头劝阻,胡**不听劝阻仍然往上攀爬。16时45分左右胡**攀爬至第四层由于脚下踩滑,身体悬空,双手抓到的标准节在外力作用下滑脱,胡**随后仰翻坠地,安全帽弹落在其头部右后方,标准节掉落在旁边一层的标准节上后,再弹砸到胡**头部。

胡**违规攀爬,堆码的标准节滑落,自身仰翻落地,随即被滑落的标准节砸到头部致颅脑损伤,经抢救无效死亡,造成物体打击死亡事故。

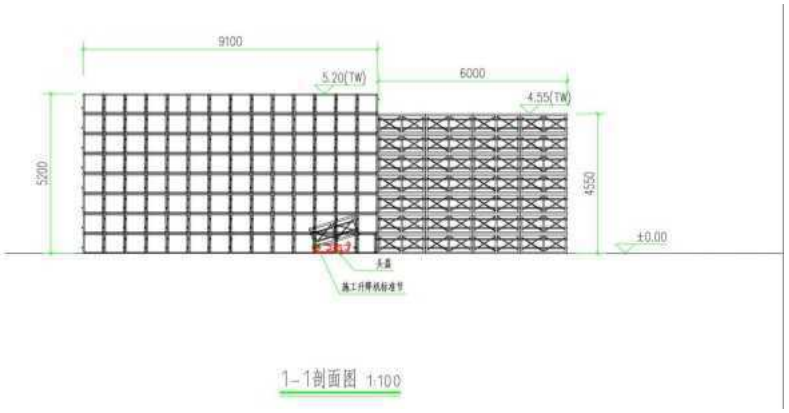
“8·7”事故现场勘查情况示意图

人员掉落示意图
