烟台莱州福利泡花碱有限公司
“11·15”较大坍塌事故调查报告

烟台市政府事故调查组

2024年4月17日

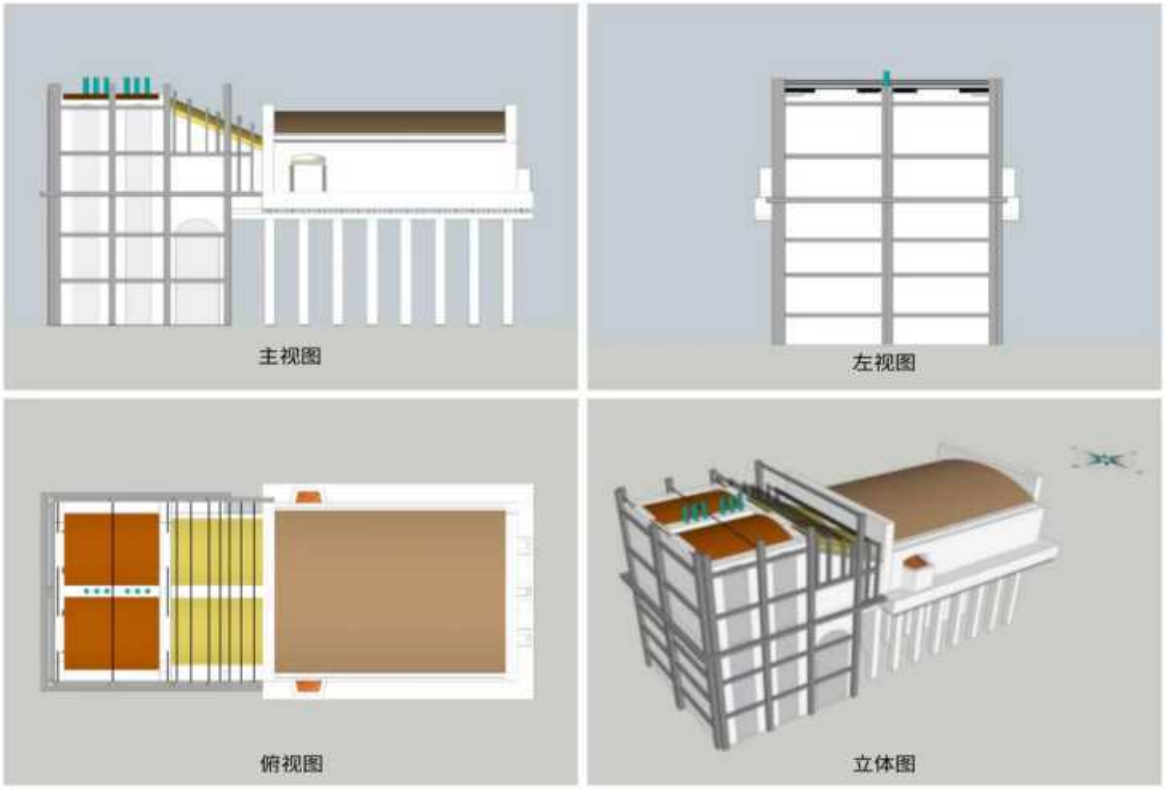
图 2　三车间窑炉三视图及立体图

1.三车间窑炉建设情况。2007 年起，莱州泡花碱公司在原有 1#生产线的基础上，先后扩建了 3 条泡花碱生产线，分别为 2#、3#、4#生产线。三车间生产线窑炉于 2008 年前后建成，2019 年进行了改造。三车间窑炉长 25.7m、宽 11.7m、高 14.8m，由南北空气蓄热室、南北煤气蓄热室、预燃室、熔化池组成。蓄热室、预燃室由墙体和碹顶围建，支撑碹顶的墙体为耐火砖咬合错缝搭建，外设工字钢、槽钢和 17 根拉条组成钢结构进行稳固（窑炉三视图及立体图、结构示意图见图 2、图 3）。

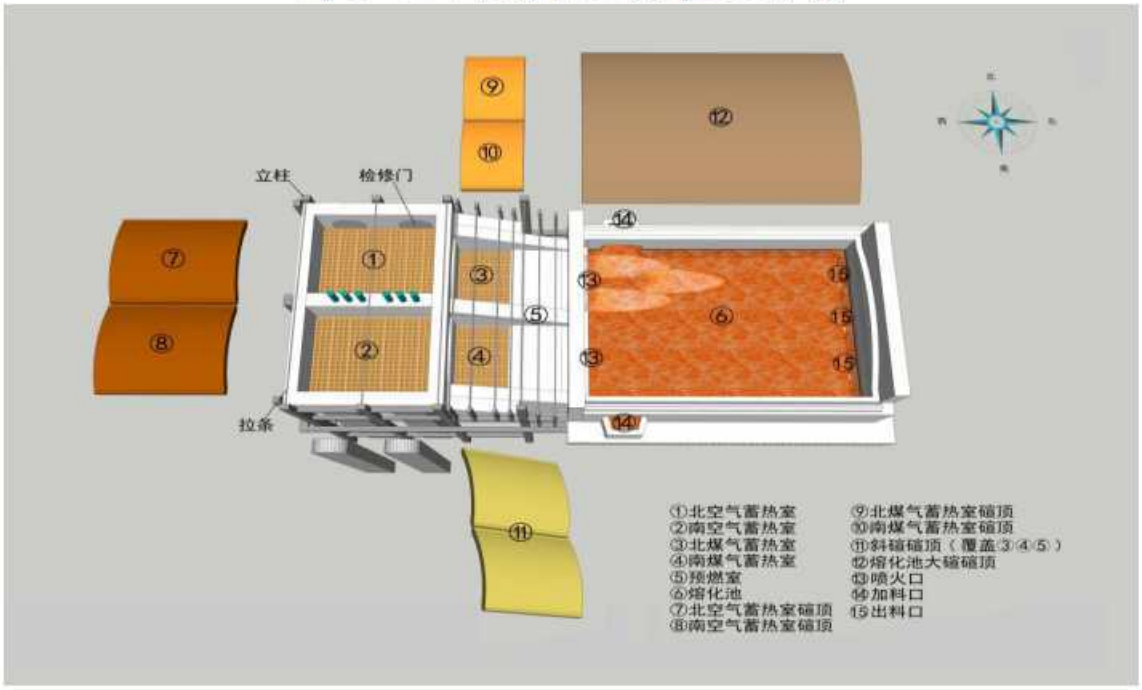
图 3　三车间窑炉结构示意图

南、北空气蓄热室碹顶各长 5.6m、宽 4.84m，碹角 60°，由

内向外依次由耐火砖、保温砖、保温涂料层组成。其中，耐火砖1层，厚度350mm；保温砖共3层，每层砖厚度65mm；保温涂料层厚度100mm。

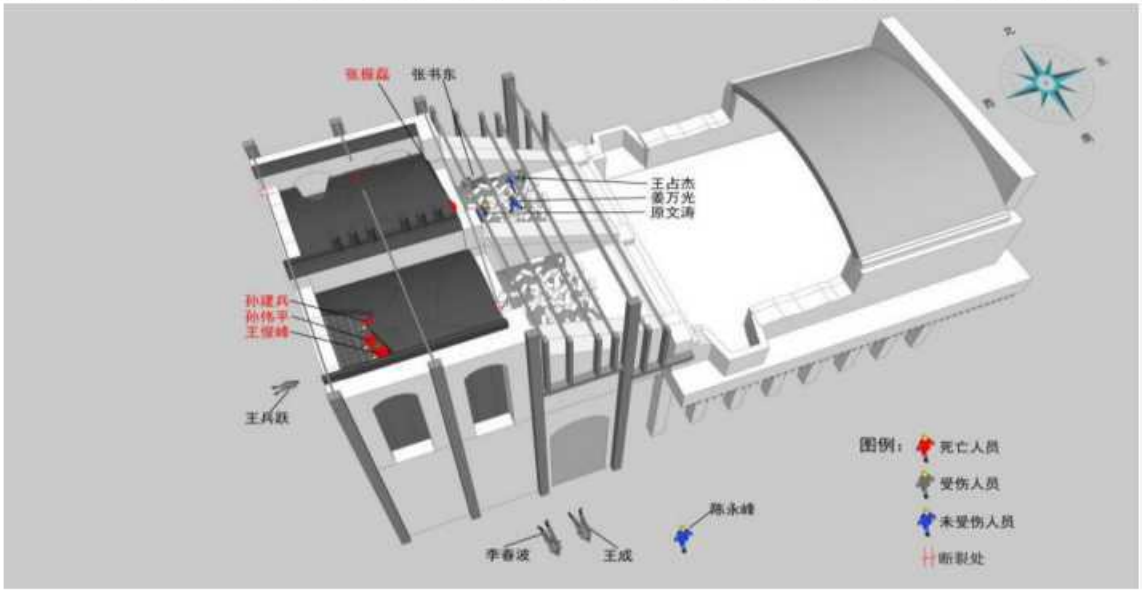
图 6　事发现场人员位置图

2.伤亡人员位置情况。事故发生后，孙建兵、孙伟平、王俊峰被南空气蓄热室碹顶埋压；张振磊被北空气蓄热室碹顶埋压；王兵跃坠落至北空气蓄热室西侧；张书东在煤气蓄热室西北侧受伤；李春波、王成在窑炉南侧受伤（事发现场人员位置见图 6）。

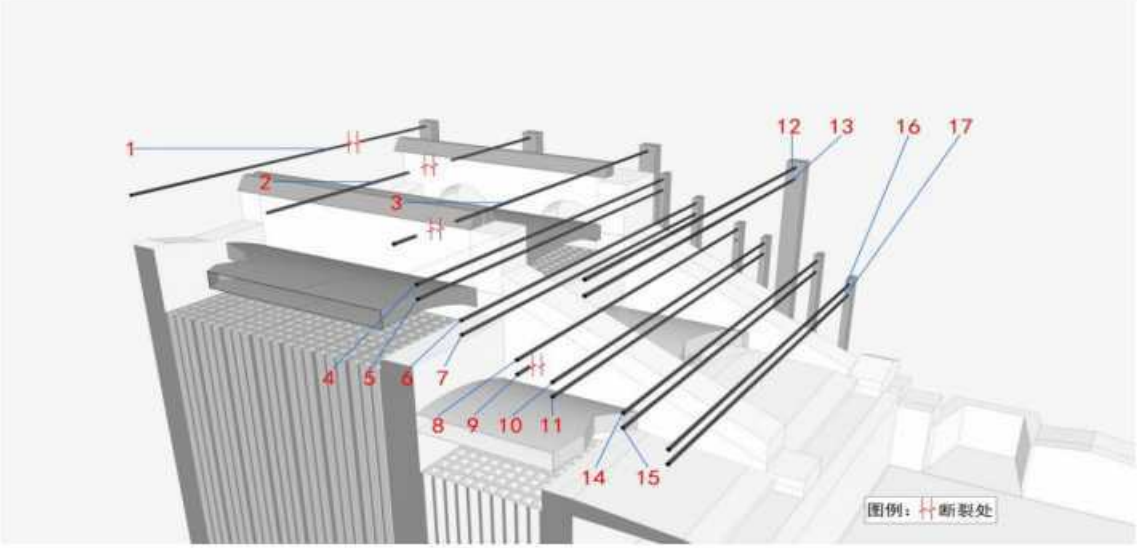
图 7　拉条分布及断裂情况示意图

3.现场勘查情况。事发后，三车间窑炉空气蓄热室 4 个检修门已基本拆除，西墙两端工字钢立柱及之间连接的工字钢、围箍已拆除，西墙由上到下拆除约 1/5；南煤气蓄热室碹顶自东向西拆除约 1/2，北煤气蓄热室碹顶自东向西拆除约 1/3，斜碹已拆除。事故导致空气蓄热室南、北墙体向外倾斜，空气蓄热室上部 1#、2#、3#拉条断裂（拉条断裂情况见图 7、图 8、图 9），煤气蓄热室上部 9#拉条南段约保存 1/3，其余拉条未断裂，表面呈黑色，部分有白色附着物。

图 8　拉条断裂及局部变细图

图 9　9#拉条断裂情况

1.拉条断裂分析。2#拉条在高温环境下侵蚀变形后承载负荷能力下降，屈服强度折减系数几乎为0，抗拉强度已远低于最低承受力，多种因素叠加导致2#拉条最先出现脆性断裂。2#拉条断裂后，碹顶自重产生的水平推力传导至1#、3#拉条，致使1#、3#拉条承载负荷超过极限，继而断裂。

2.钢结构失稳分析。钢结构本身存在缺陷。拉条在高温环境下侵蚀变形后承载负荷能力下降，对钢结构的拉力减小，降低了

钢结构本身稳定性；西墙钢结构拆除破坏整体稳定性。窑炉空气蓄热室南、北、西墙体相互连接、支撑，均采用钢结构立柱固定，形成一个稳固整体。企业在技术改造过程中，违规提前拆除西墙钢结构，破坏了钢结构的整体稳定性。作业人员使用风镐和钢钎拆除西墙产生振动，降低了咬合错缝搭建的墙体稳固性，进一步破坏了钢结构的整体稳定性。以上拉条断裂、钢结构失去稳固作用因素，导致南北墙体外倾，碹顶拱脚随之外移，碹顶失去支撑坍塌。
