里水盛途公司“5·3”一般泄漏事故调查报告

佛山市南海区人民政府事故调查组

二〇二六年九月一日

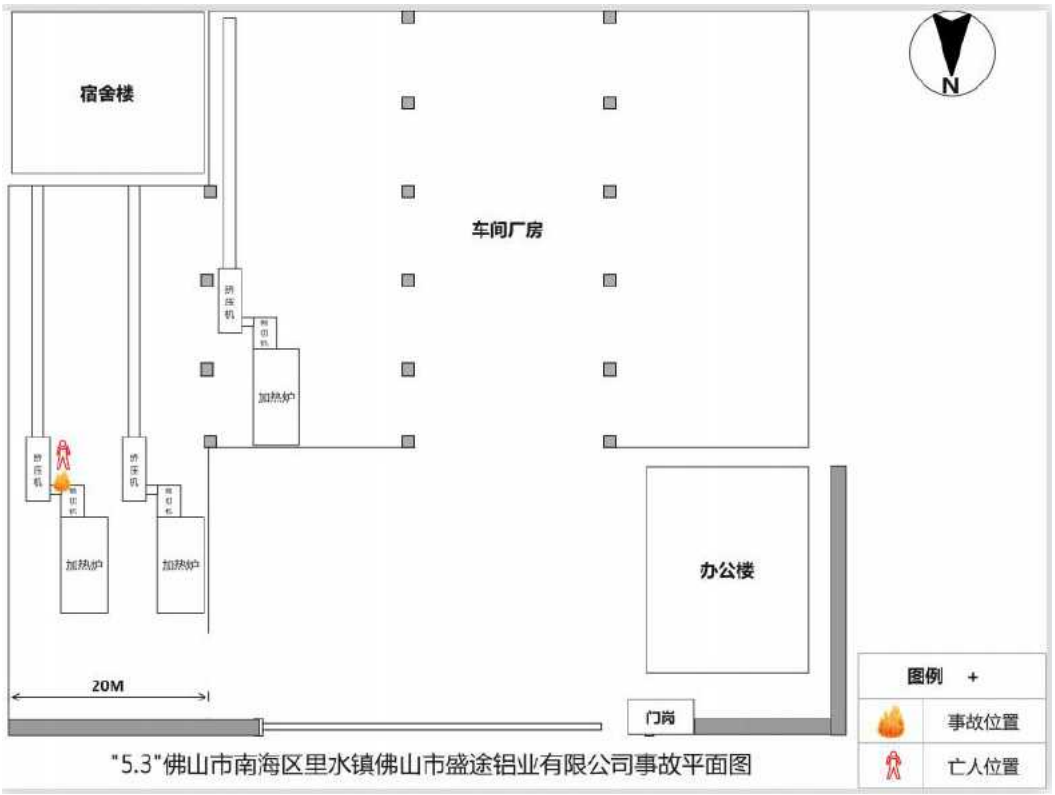
"5.3"佛山市南海区里水镇佛山市盛途铝业有限公司事故平面图

事故发生地点位于车间厂房的2号挤压生产线。2号挤压作业区自北向南放置有一台加热炉及配套的一台剪切机和一台挤压机。剪切机与挤压机共用一套液压系统，液压系统与液压油箱位于剪切机后侧的加热炉旁，加热炉、挤压机、液压系统与油箱未见被烧痕迹，液压系统顶部有三个压力表。剪切机与挤压机之间区域及附近天面屋顶位置有明显的过火痕迹，剪切机的控制面板已烧损，一段铝棒落在剪切机后托槽内，为剪切机提供压力的一条黑色软管有渗油现象，周边地面可见泄漏的液压油。剪切机处的软管上显示有“7/8-14 DN22-2 FENGCHENG”等字样，软管上发现一处纵向撕裂状破损痕迹，破损长度约4－5厘米，裂口处于高开接口约15厘米的起弯部位，裂口内可见部份钢丝断开。经测量，托槽的铝棒直径为12厘米，长度为55厘米，软管裂口距离铝棒的距离是152厘米。
