盐湖区安邑街道鑫马央璟建筑工地“8·22”一般高处坠落事故调查报告

盐湖区人民政府事故调查组

2026 年 3 月

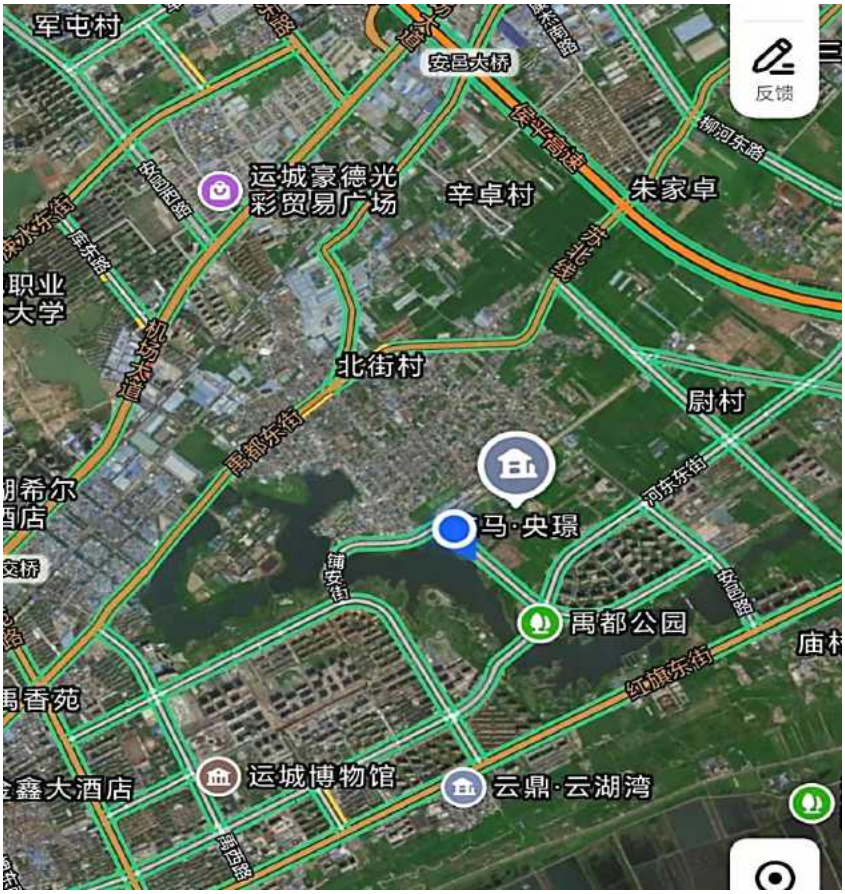
图1 项目区域位置图

图 2 已施工完成的 2#楼

图 3 已拆除的施工升降机

图 4 人员掉落地点现场指认

图 5 现场救援人员拍摄的人员受伤情况

图 6 彭某军进入项目现场

图 7 项目经理王某鳌回忆事发时 10 层施工升降机搭建情况

图 8 东侧吊笼布置模拟图（出事地点为西侧吊笼）

图 9 施工升降机吊笼上供人员及物料运输的活动板（翻板）

图 10 施工升降机开关箱上的门锁

图 11 施工升降机地面防护围栏门门锁情况

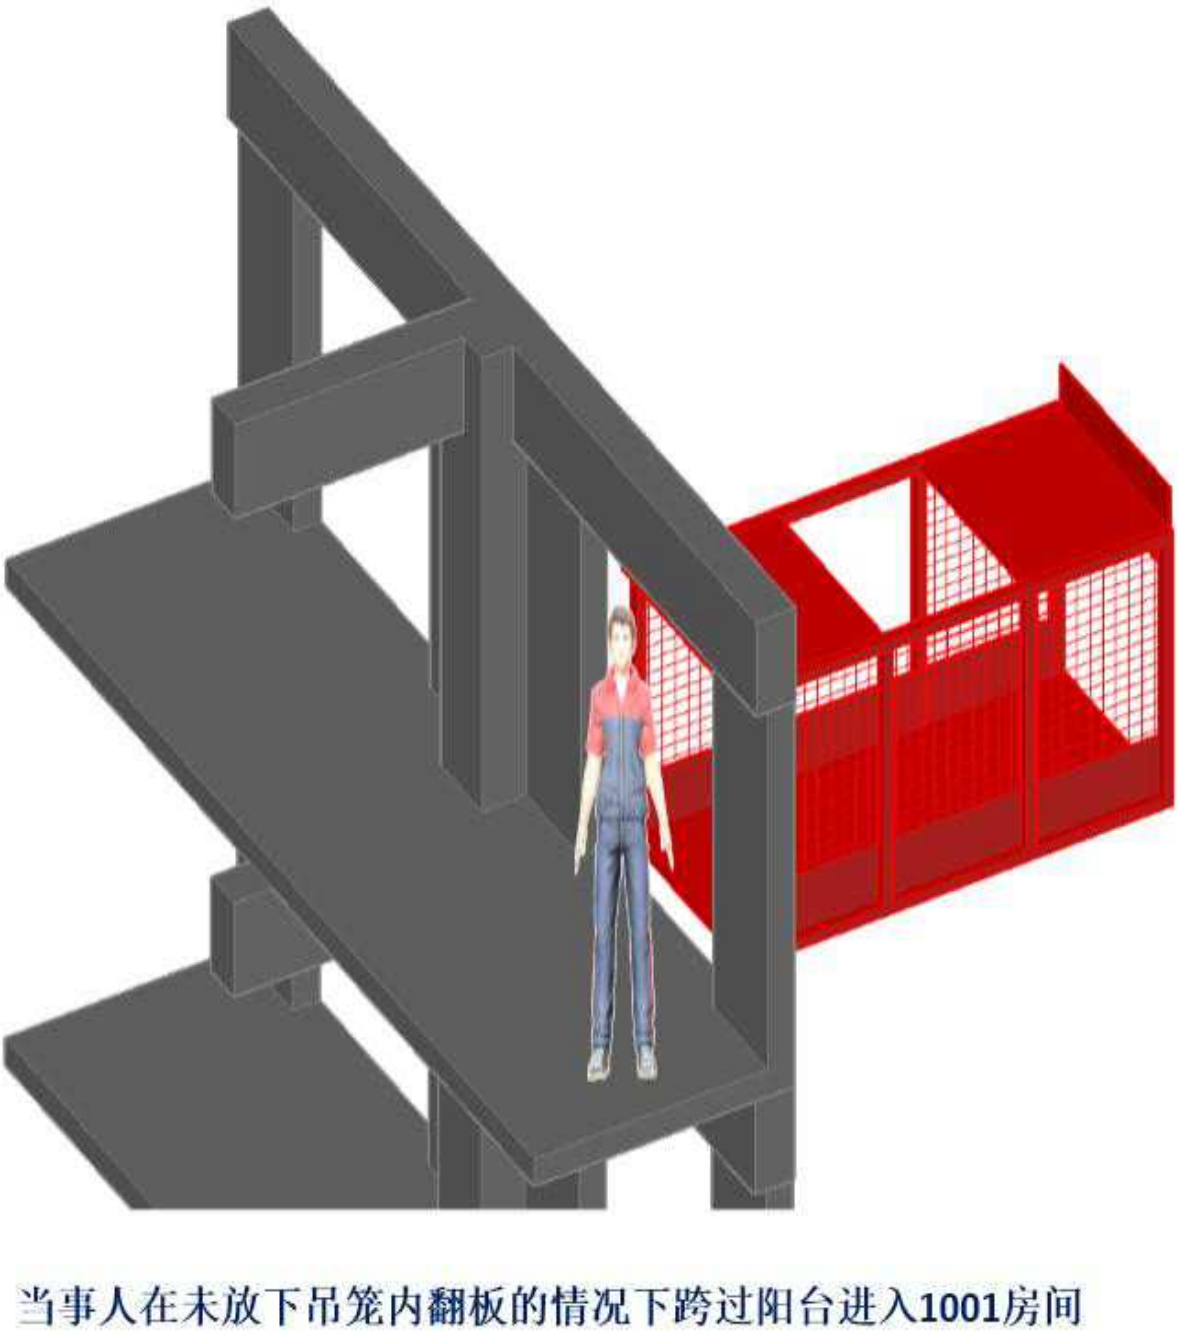
图 14 人员坠落过程模拟图 3

2.彭某军在1001室现场查看完成后，冒险通过阳台跨越至吊笼，不慎从吊笼与2#楼本体间隙宽0.4m，长2.4m孔洞掉落至地面。

施工升降机西侧吊笼通过翻板（长 1.4m，宽 0.35m）与作业平台相连，方便人员与物料进出，吊笼与作业平台西侧有一宽 0.4m，长 2.4m 孔洞，事发时，吊笼上翻板未进行正确放置。
