金湖县经济开发区江苏赛凯诺环保科技有限公司“2·7”一般高处坠落事故调查报告

一、报告开篇和事故性质认定

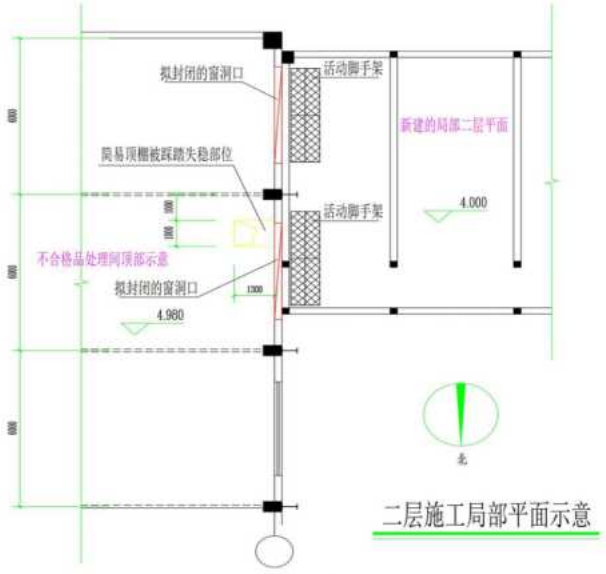
赛凯诺公司施工项目位于1号厂房与2号厂房、2号厂房与3号厂房之间。事故发生时，1号厂房与2号厂房之间已建成局部二层建筑物，经测量，两层建筑物北沿墙已砌成高度为5.7米、一层高度为4.25米、二层高度为1.45米（见图五）。1号厂房内粉碎间屋顶破损处上方有一个窗洞口，洞口高1.62米，宽3.62米，洞口下沿至1号厂房与2号厂房之间建筑物二层楼面距离约1.70米，窗洞口西侧有一高一低的活动脚手架，高脚手架距离1号厂房与2号厂房之间建筑物二层楼面1.70米，用于存放砖砌封堵窗洞口用的砖块，低脚手架距离1号厂房与2号厂房之间建筑物二层地面1.26米，用于工人封堵窗洞口时的操作平台。

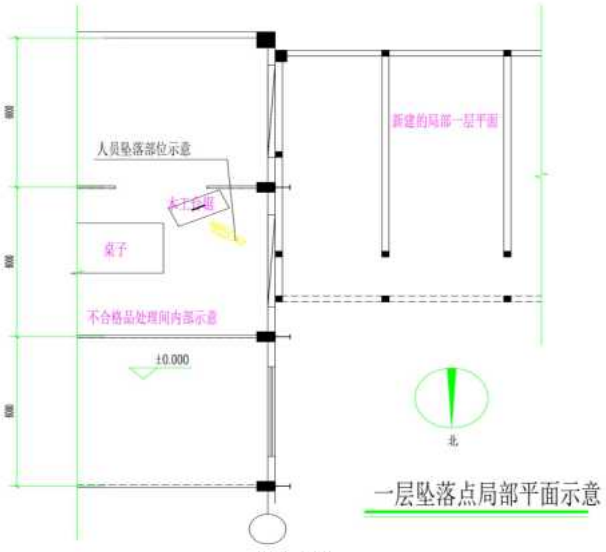
（图 七）

1号厂房西南角粉碎隔间共三间，其中出事地点位于粉碎间中间一间。粉碎间使用泡沫夹芯板搭建而成，南北长18.35米、东西宽7.75米、高4.98米（见图六）。伤亡人员张能松从1号厂房西南角粉碎间中间一间临1号厂房西墙的泡沫夹芯板屋顶坠落，坠落洞口长1.3米、宽0.9米，距坠落地面高度4.98米（见图七），人员坠落点为粉碎间中间一间靠近1号厂房西墙（见图八：一层坠落点平面示意）。
