盐田区精茂科技（深圳）有限公司“11·21”高处坠落一般事故调查报告

盐田区精茂科技（深圳）有限公司“11·21”高处坠落
一般事故调查组

2022 年 3 月 2 日

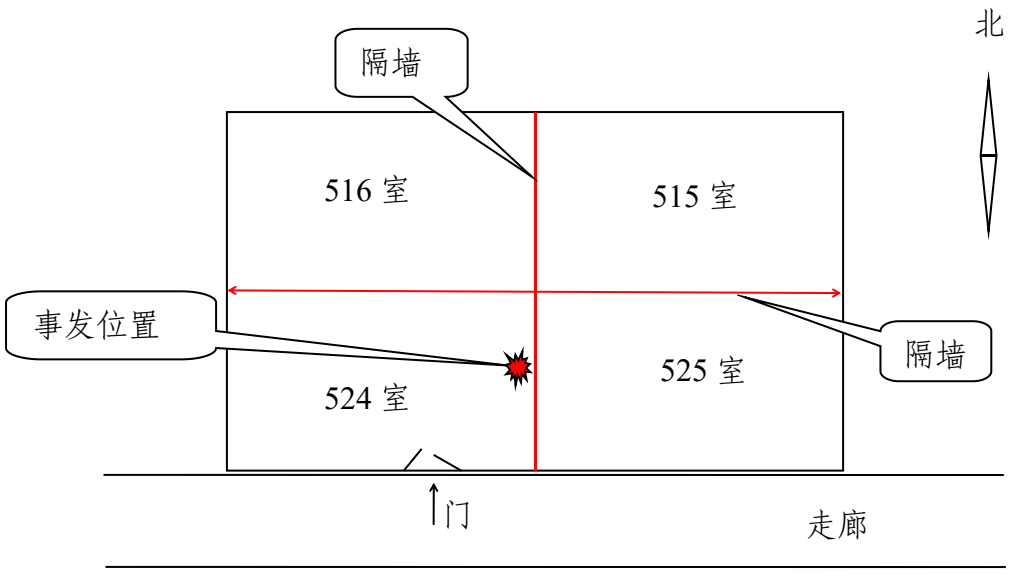
图 1　位置平面图

精茂科技（深圳）有限公司将精茂城主楼（图 1）五楼 515 商铺单独出租给商户，租赁面积为 135.49 平方米，因 515 商铺与 516、524、525 商铺是一个整体空间，没有进行物理分隔，在与租户签订租赁合同后，精茂科技（深圳）有限公司拟将整体空间用轻钢龙骨石膏板隔墙分隔开（图 2）。2021 年 11 月 16 日，精茂科技（深圳）有限公司将此隔墙工程施工委托给深圳市国豪首创装修工程有限公司，约定隔墙
