龙华观澜潮盛建硕科技都主体工程“7·27”一般高处坠落事故调查报告

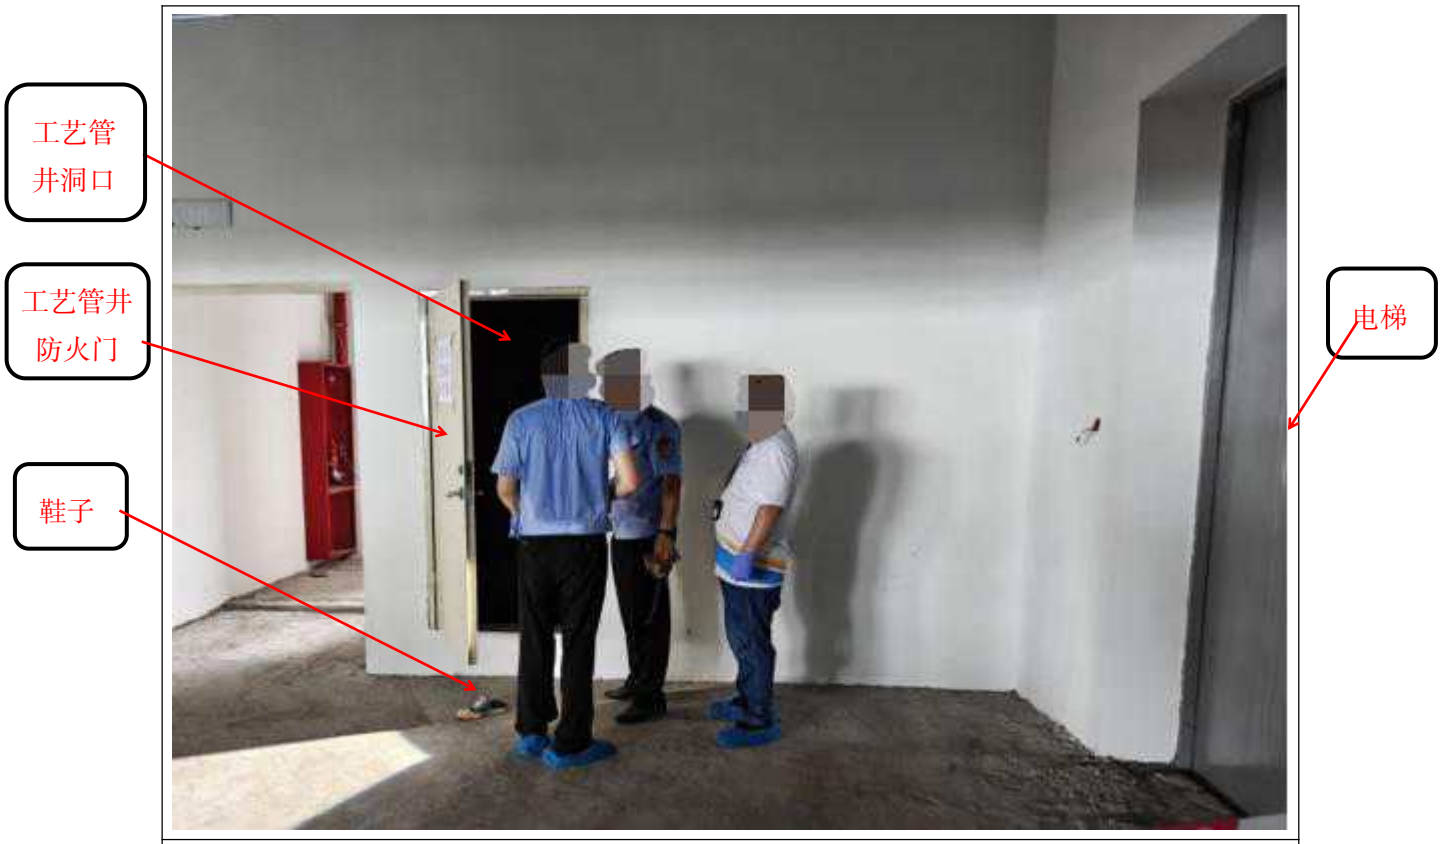
图 2 事发位置情况

事发场所位于龙华区观澜街道潮盛建硕科技都主体工程 1#厂房。经现场勘查，13 楼工艺管井（亦称“工艺井”）防火门处于开启状态，门体和门锁未见暴力开启痕迹，门上张贴“注意安全 工艺管井施工 请勿靠近”红色文字(后经调查确认为事发后张贴)；门口遗落一只鞋子，经公安机关确认，为本次事故死者方凯所穿鞋，鞋子后部鞋帮被踩下，推测方凯穿着鞋子时将后部鞋帮踩于脚底的，此种穿鞋方式极易发生打滑或失稳，鞋侧面有红色油漆印记，门槛侧面见微弱的红色印痕，推测方凯可能踢到或者绊到 13 楼工艺管井门口台阶，故判定方凯是从 13 楼工艺管井防火门洞口处踢到台阶后身体失衡坠落，坠落高度约 69.5 米。经调查，涉事楼栋所有楼层工艺管井均由龙城消防公司安装

防火门并上锁，门锁钥匙均由龙城消防公司统一保管（如图 2 所示）。

物的不安全状态：13楼工艺管井洞口未采取有效防坠落措施，未设置符合国家标准的安全警示标志。

1. 龙城消防公司未及时消除13楼工艺管井洞口未采取有效防坠落措施的生产安全事故隐患，未在13楼工艺管井洞口设置符合国家标准的安全警示标志。

督促场地企业做好安全管理工作；三要联合专业分包单位做好施工现场临边洞口辨识及安全管理工作，对暂不使用的洞口落实封闭或者围挡要求，杜绝相关事故再次发生。

（二）龙城消防公司要深刻吸取事故教训。一要强化施工现场负责区域临边洞口管理，严格落实防高坠要求，并及时张贴符合国家标准的警示标识；二要加强与总包单位沟通，联动做好相关安全管理工作。
