龙华观湖深圳市永恒兴机电设备有限公司“3·14”一般高坠事故调查报告

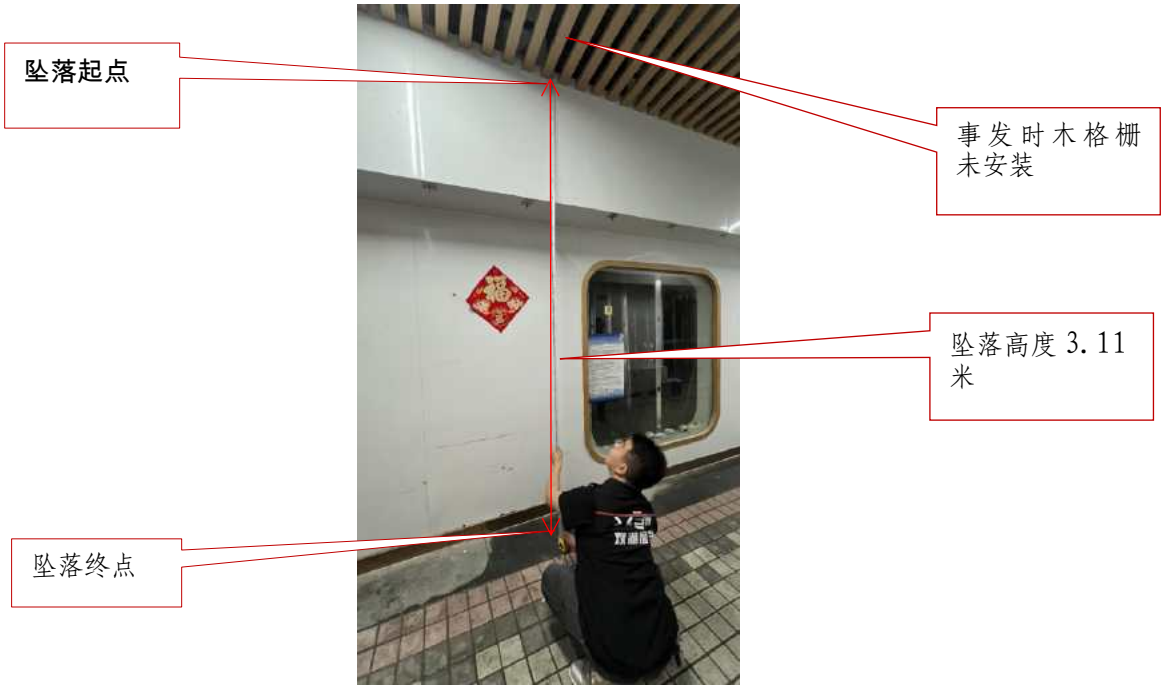
事发场所位于观湖街道润城社区求知路 8 号 B6 栋 2 楼 B632 商铺。事发时作业人员正在进行空调清洗作业，如下图所示。

图 1：事发区域图片

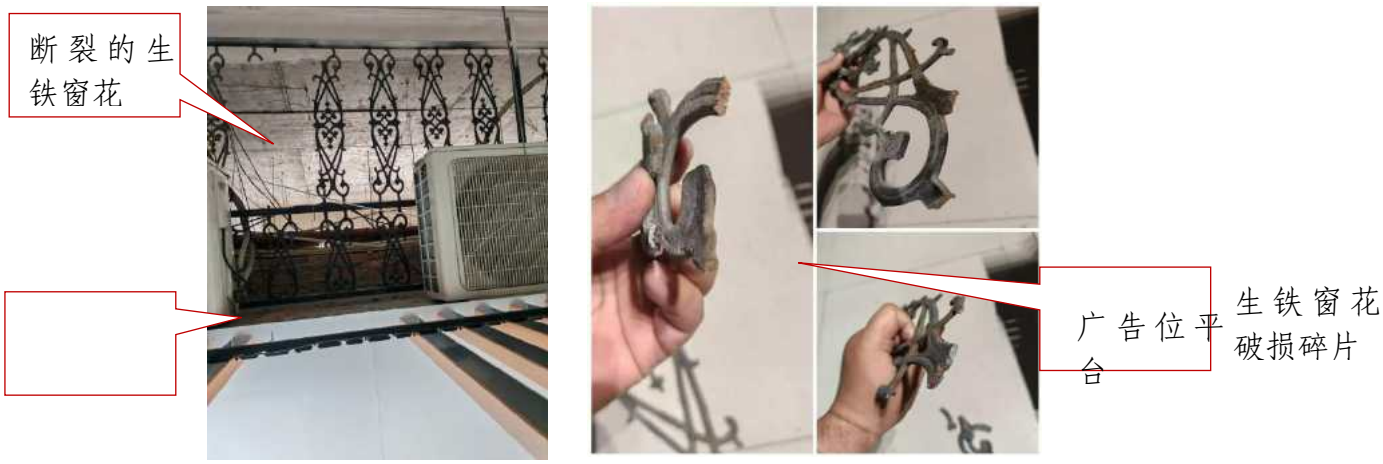
图2：事发时生铁窗花破损部位和碎片、广告位平台图片

2024年3月14日上午，沈武到观湖街道润城社区求知路8号B栋B632号商铺进行空调清洗作业。上午10时许，沈武未佩戴安全帽和安全带，手抓生铁窗花准备从广告位平台下到楼梯，生铁窗花受力断裂，沈武不慎掉落到地面，掉落高度约为3.11米。

沈武安全意识淡薄，在高处清洗空调过程中未佩戴安全帽、安全带等劳动防护用品，不慎掉落到地面。

（一）深圳永恒兴公司应认真吸取事故的教训。一要为现场施工人员配备合格的劳动防护用品，并督促施工人员正确佩戴；二要加强作业现场安全检查，及时辨识存在的生产安全事故隐患并采取相应的安全防护措施；三要及时、如实向安全生产监督管理部门报告生产安全事故。
