孟连娜允原孟连情报站旧址施工场地“6·4”一般坍塌事故调查报告

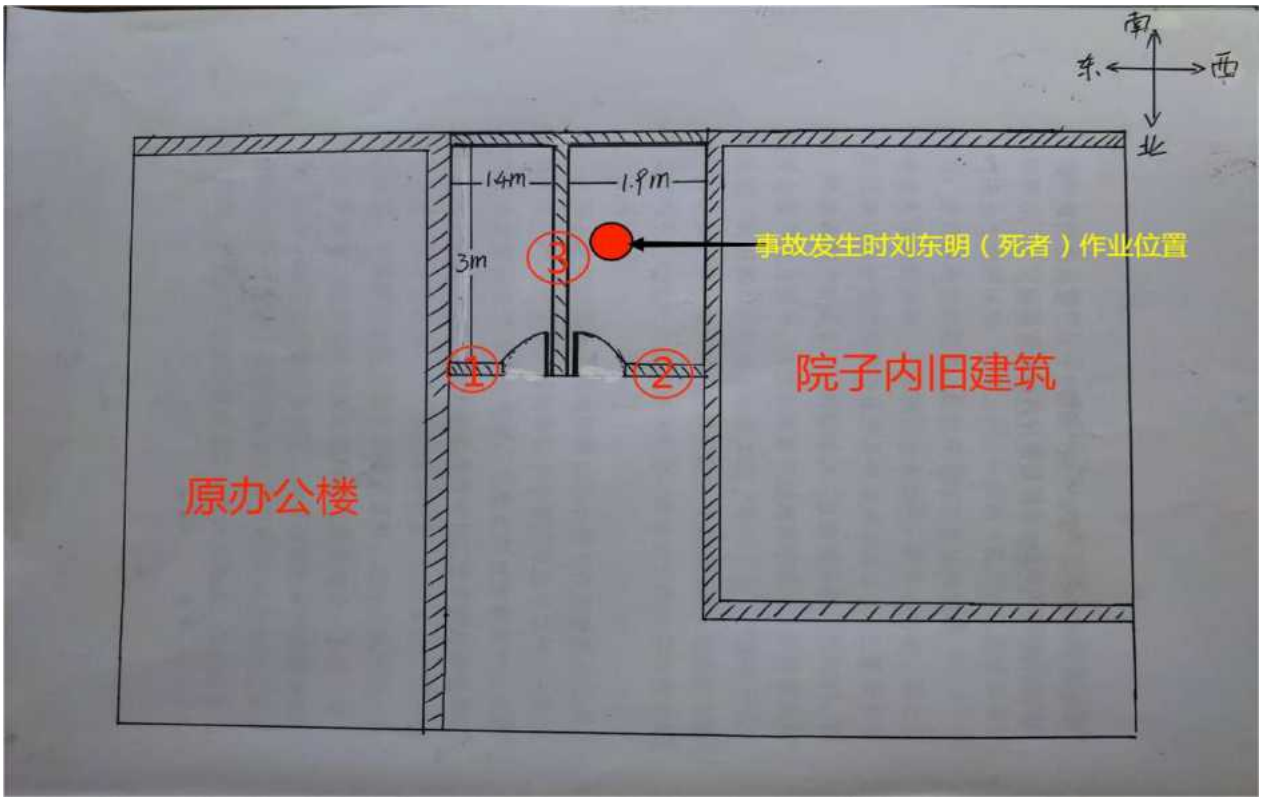
图 1 事故现场平面图

通过事故现场勘验和调查询问，综合分析和研判，还原了事故发生经过：刘某明（死者）于2026年6月3日进场进行旧卫生间拆除作业，在事故发生前已完成旧卫生间的石棉瓦面、①号、②号墙体的拆除，③号墙体距底部约0.4m高的位置掏掘了一米左右。6月4日早上，刘某明（死者）在未佩戴安全帽的情况下，站在旧卫生间③号墙体靠西侧的地面上，使用电镐对③号墙体距地面0.6m左右高度靠中间的位置进行拆除作业。因旧卫生间是后期加盖的简易建筑，③号墙体与原围墙没有直接连接部位，墙体结构不稳定。8时8分许，刘某明（死者）进行拆除作业时③号墙体突然失稳坍塌，③号墙体距底部约0.6m以上的墙体（高1.7m、宽3m）整块向刘某明（死者）作业方向（西面）倒塌，且南面、西面均有墙体阻挡造成现场撤离空间受限，最终导致刘

经勘查，事故现场位于原孟连情报站内办公楼与院子内旧建筑之间的旧卫生间内。旧卫生间为后期加盖砖混结构简易建筑（东面以部分办公楼外墙为墙体、南面以围墙为墙体、西面以院子内旧建筑外墙为墙体），南北长约 3m，东西宽约 3.3m，建筑面积约 9.9 ㎡，中间以③号墙体隔开形成两个厕位。①号、②号墙体已拆除，③号墙体由普通红砖与混合砂浆砌筑而成，厚约 0.18m。屋盖采用木屋架承重，屋面铺设石棉瓦。事故发生于③号墙体西侧厕位，石棉瓦面已经拆除，事故发生时正拆除③号墙体。
