汨罗市汨北建材有限公司“7·28”机械伤害事故

调查报告

2023 年 11 月

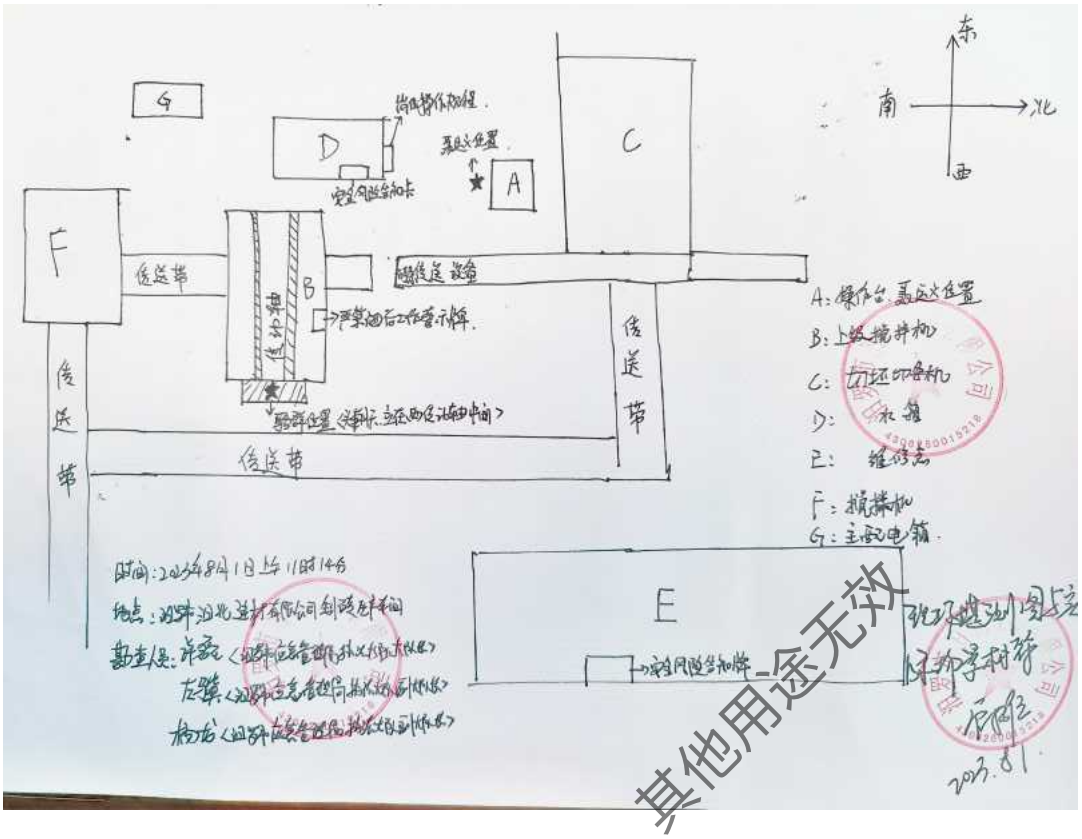
（2）现场勘查图

1.汨北建材公司生产车间上级搅拌机加工棚现场分布情况（见勘察图）：上级搅拌机、传动运输机、切条机、传送带、水箱、机器配电箱；

2.事故发生具体地点为上级搅拌机两个搅拌传动轴间隙内（事故发生前无传动轴防护罩）

5.传送带连接位置形成矩形坑，周边只有部分防护栏，矩形坑上放置木板，用于施工人员现场行走；
