荥经县银潮矿业有限公司“3·22”机电事故调查报告

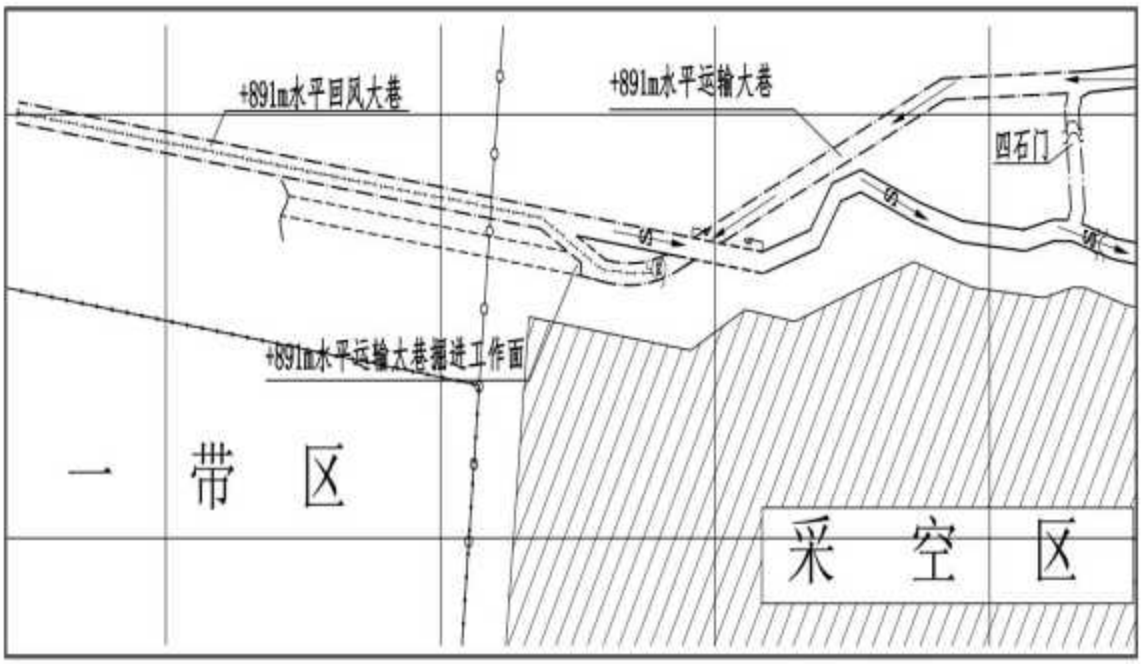
图 1　+891 米水平运输大巷掘进工作面位置图

1.巷道基本情况。+891 米水平运输大巷为主平硐转向延伸巷道，用于正准备开拓的一带区运输、行人、进风；该巷呈南北向布置，由南向北延伸（见图 1）；巷道设计净宽 3.8 米，净高 3.0 米，净断面 10.39 平方米，全岩巷道，采用锚网喷砼支护，锚索加强支护。

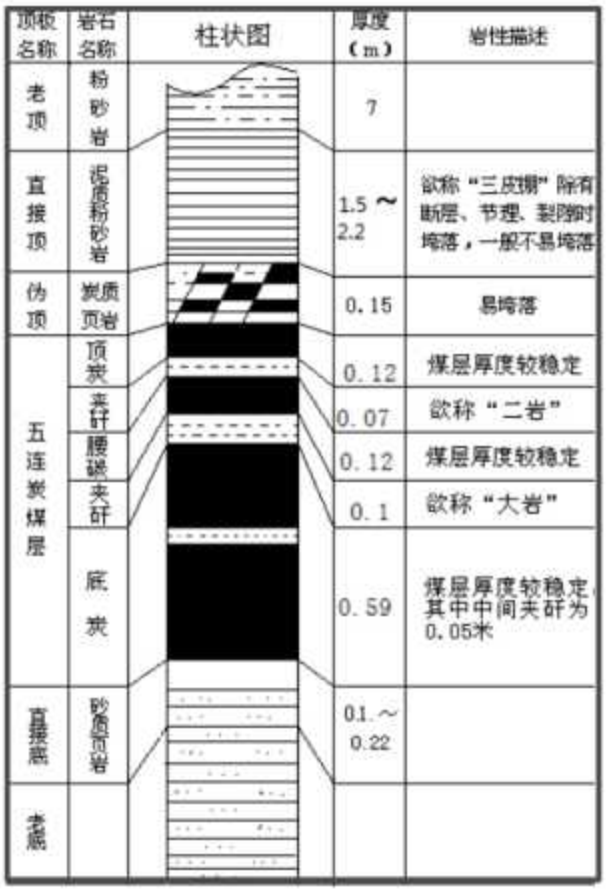
图2　五连煤层柱状图

3.煤层顶板及水文地质情况。五连煤层伪顶为黑色炭质页岩，厚度0.15米；直接顶为泥质粉砂岩，厚度1.5至2.2米；老顶为粉砂岩（见图2），厚度7至22米，富水性弱。

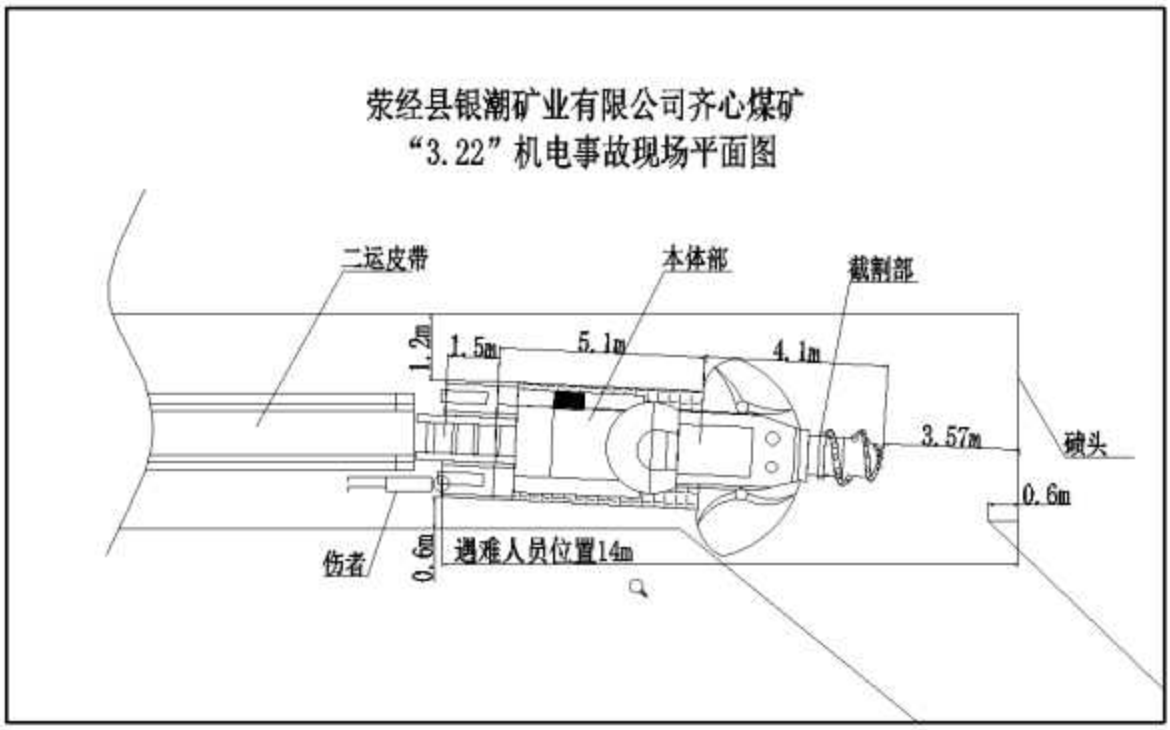
图 4　事故现场平面图

5.掘进机位置情况。现场勘查时，掘进机截割头距+891 米水平运输大巷掘进工作面迎头 3.57 米，掘进机右侧距巷道右帮 0.6 米、左侧距巷道左帮 1.2 米（见图 4），掘进机机身向右侧倾斜，倾斜角度 4.5 度（见图 5）。

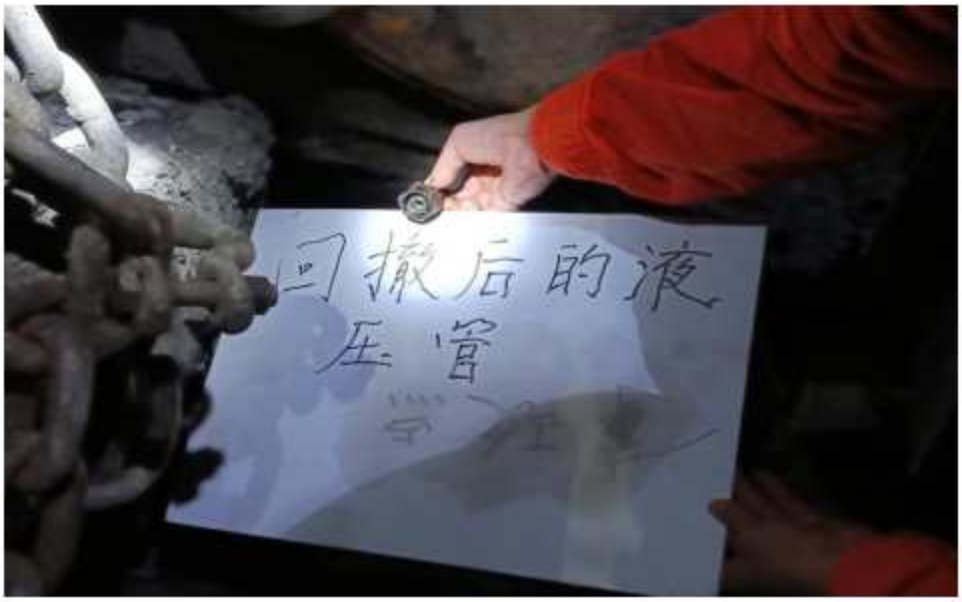
图 8　被拆卸的高压输油管

7.油管被拆卸。右后支撑腿一根进、回高压输油管接头被拆卸，该管正常情况下应与油缸相连。

+891 米水平运输大巷掘进工作面底板受水浸泡变软，掘进机下陷侧斜，不能正常移动；煤矿未查明原因，贸然决定拆卸掘进机右后支撑腿，现场作业人员冒险将身体上部探入掘进机底部拆卸液压管接头，右支撑腿失压后掘进机随即下沉，导致事故发生。
