# 高县得狼煤业有限公司
# “8·9”瓦斯窒息事故调查报告

高县得狼煤业有限公司“8·9”瓦斯事故调查组

2023 年 10 月 7 日

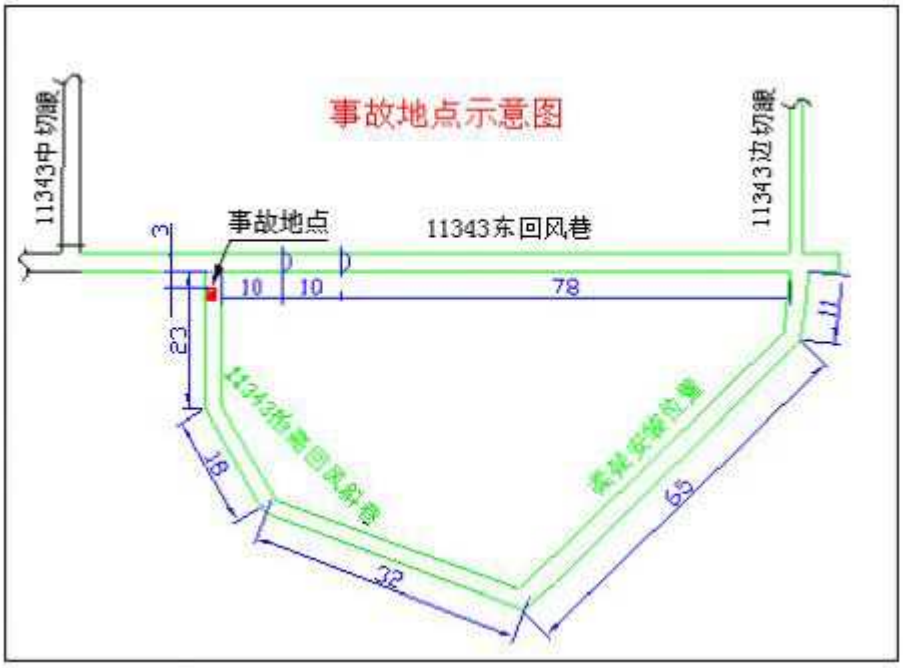
事故地点位于 $B_{3+4}$ 煤层 11343 备采工作面区域。2022 年 11 月，该面 11343 开切眼形成。随即，煤矿通过调查集体企业时的老职工，确认开切眼以东还有部分残余资源。在未报经监管部门批准的情况下，11 月 18 日，煤矿在开切眼内抬高 30m 开口，沿 $B_{3+4}$ 煤层向东施工，掘进 30m 左右与原老巷贯穿并与 11343 东回风巷联通，形成 11343 边切眼，遂将原开切眼更名为中切眼，形

成 11343 备采工作面。同时发现 11343 东回风巷上部还有部分资源和老巷，决定布置 11343 抬高回风斜巷，以开采上部剩余资源。同年 12 月初在 11343 东回风巷设置了一组正向风门，用于向 11343 抬高回风斜巷供风。（见事故地点示意图）

事故地点位于11343抬高回风斜巷下风口往上约3m处。现场勘查时情况如下：

+545m二石门LM-24密闭已拆除，+545m二石门与11343回风巷交叉口以北3m处设置有一道栅栏。

11343东回风巷采用工字钢架棚支护，在11343备采工作面抬高回风斜巷交叉口以里10m处安设有第1道正向风门，在间距10m处安设有第2道正向风门，两道风门间未安设连锁装置，均处于开启状态。

现场实测风门以东10m处风量为184 $m^3$/min，11343备采工作面抬高回风斜巷与11343东回风巷交叉口以西15m处风量为243$m^3$/min，计算11343备采工作面抬高回风斜巷风量为59$m^3$/min。

现场实测11343备采工作面抬高回风斜巷距下口3m、4m、6m、9m处瓦斯浓度分别为0.6%、0.8%、1.0%、1.2%。关闭11343东回风巷两道风门20分钟后，11343备采工作面抬高回风斜巷距

下口 3m 处瓦斯浓度为 0.7%，实测 11343 备采工作面抬高回风斜巷风量为 177 $m^3$/min。

11343 备采工作面抬高回风斜巷总长度约 149m，梯形断面，上宽 2.4m、下宽 3.0m、高 2.0m，工字钢棚支护，棚距 1.2m，坡度约 44°。
