广西环江银河有限责任公司“6•28” 一般冒顶片帮事故调查报告

2025-08-26 16:45 来源：环江毛南族自治县应急管理局

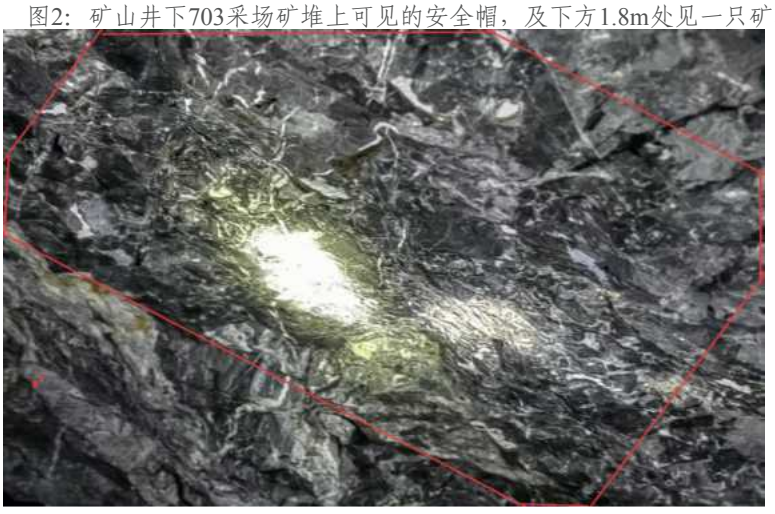
（1）矿山井下703采场的矿堆上部为东西向约3m、南北向约4m的平台，矿堆平台东侧临边处有一28型凿岩机，其上连接有风水管，套有钢钎，钢钎仍在炮眼内，外露1m左右，矿堆平台下方有一顶色警示圈的黑色安全帽，凿岩机后方平台边缘见一根约3m的竹竿，矿堆平台上可见A、B、C矿块（如图1），其中A矿块为长1.1m、宽0.7m、厚0.3m的不规则近似长方形柱体，重约570kg，C、E、F均为1.1m、宽0.7m、厚0.3m的不规则矿块。安全帽下方1.8m处见一只矿靴，在矿靴的前方（如图2）。矿石冒落后留下的痕迹，长约1.8m，宽约1.3m（如图3）。被冒落矿石埋压的风水管（如图吴文听现场指认，事故发生后詹富敏所处的位置（如图5）。事故现场示意图（图6）。

图1：矿山井下703采场的大矿堆上可见钢杆、凿岩机以及A、B、C、D、E、F等大矿块。

图2：矿山井下703采场矿堆上可见的安全帽，及下方1.8m处见一只矿靴，在矿靴的旁边有一处血迹。

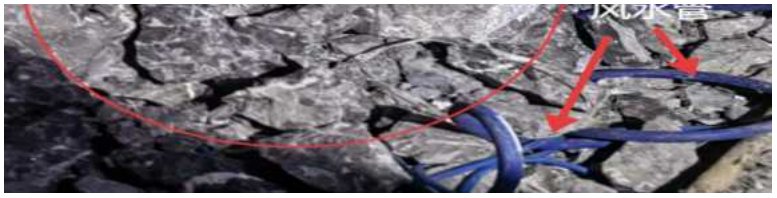
图3：矿山井下703采场矿堆上方矿石冒落后留下的痕迹，长约1.8m，宽约1.3m。

图4：矿山井下703采场矿堆上被冒落矿石埋压的风水管。

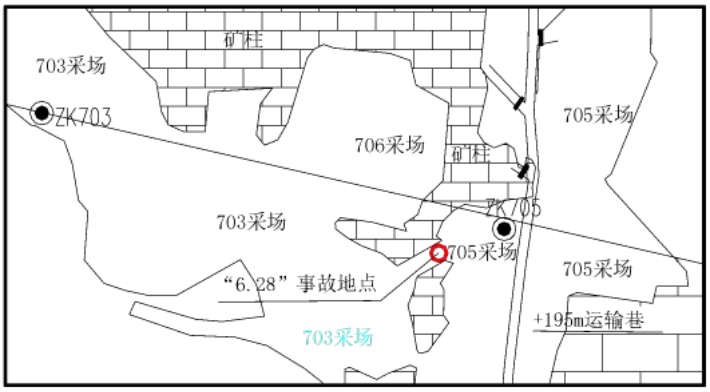
图5：吴文听现场指认，事故发生后詹富敏所处的位置。

图6：广西环江银河有限责任公司下巴矿“6·28”事故地点示意图
