光明区“9·22”公明街道下村第三工业园通玉便利店物体打击事故调查报告

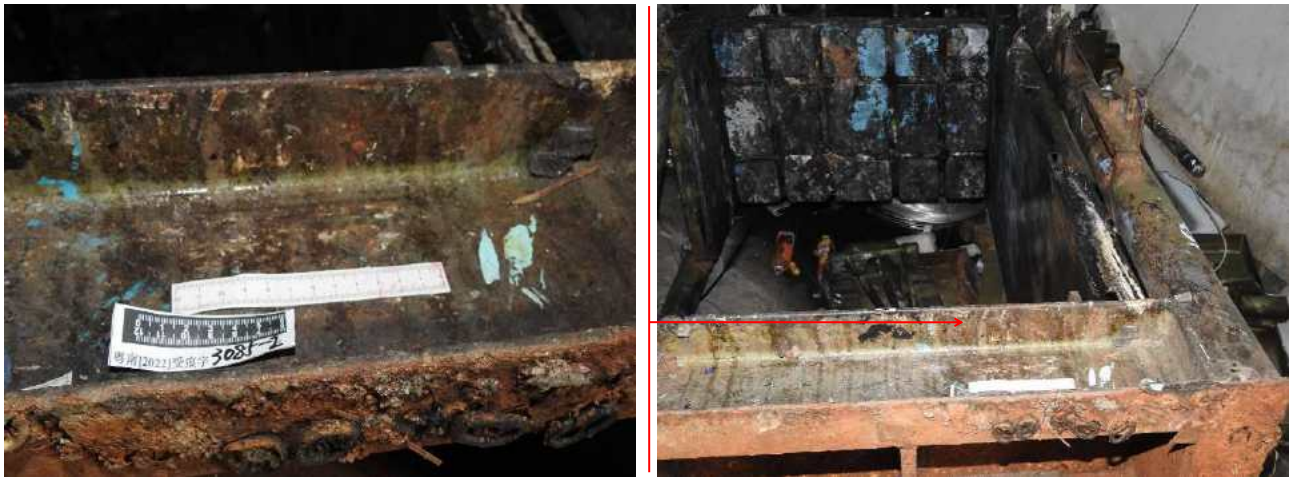
打包机

4.打包机车身主色绿色，铭牌显示：30 吨打包机，编号 SJ，出厂日期 2002 年，外廓尺寸约 115cmX82cmX327cm。打包机头东底西机身后侧（机器直立状态下向东面）翻倒于地面，打包机后

侧底座槽钢左下边缘距其北侧面 0cm-52cm 处见刮擦痕迹局部粘附混凝土样物质，打包机前侧（机器直立状态下向西面）底座槽钢左上部内侧距其北侧面 21cm-31cm 处见刮划痕迹表面黑色及绿色油漆、铁锈减层，打包机前侧（机器直立状态下向西面）底座槽钢右上部内侧距其北侧面 66cm-77cm 处见刮划痕迹表面黑色及绿色油漆、铁锈减层，打包机后侧（机器直立状态下向东面）底座槽钢右上边缘距地高 14cm，距其南侧面 17cm-25cm 处见刮擦减层痕迹。

打包机前侧（机器直立状态下向西面）底座槽钢右上部内侧刮划痕迹

打包机前侧（机器直立状态下向西面）底座槽钢左上部内侧刮划痕迹

打包机后侧（机器直立状态下向东面）底座槽钢左下边缘刮擦痕迹

打包机后侧（机器直立状态下向东面）底座槽钢右上边缘刮擦痕迹

6.经鉴定虽可以证明叉车左货叉前边缘与打包机前侧底座槽钢上左部内侧发生过接触刮划、抬举，不排除造成打包机重心失衡向后侧翻倒的可能性，但并不能认定叉车碰撞与打包机重心失衡向后侧翻倒直接相关。

导致打包机重心失衡的外力不排除叉车的刮划和抬举、唐某伟与打包机的接触等多种因素，无法认定叉车碰撞与打包机重心失衡向后侧翻倒直接相关。

（一）通玉便利店应进一步加强生产作业现场的安全管理工作，严格审核生产作业相关人员及设备的证照资质情况，聘请熟悉安全生产操作流程的工人进行作业，防范事故发生。
