光明区马田街道新庄社区“11·16” 起重伤害事故调查报告

日期：2020年 05月 09日 信息来源： 光明区 字号：

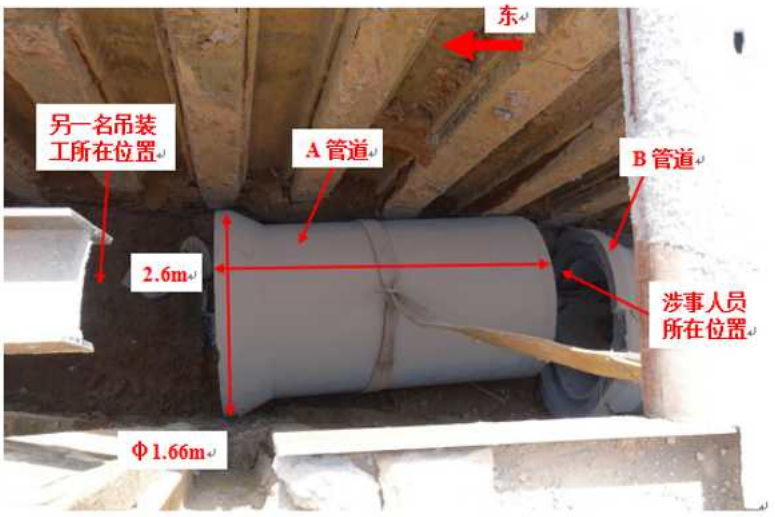
2019年11月16日21时许，在光明区全面消除黑臭水体治理工程木墩河下游（公明滨河东路金源宝工业园附近）施工作业点，事（管坑深约6米，坑道两侧有钢板桩，钢板桩宽约2米）上方在使用一台挖掘机进行钢筋混凝土排水管道连接作业，准备将涉事管道的一根钢筋混凝土排水管道的承口连接，在用挖掘机吊起涉事管道时产生轻微斜吊，导致涉事管道卡在侧壁钢板桩槽内，无法进行承插时基槽底部的张青站在两根管道的连接部分使用金属撬棍（长约1.83米）撬动涉事管道，涉事管道在斜吊的影响下由于惯性向张青方撞击到其的头部，后张青经抢救无效死亡。

图1事发点

图2涉事设备

图3事故现场的基槽

1、涉事设备停放在事故现场，该设备为履带式液压挖掘机，事发时作业人员采用涉事设备而未采用汽车吊进行管道安装作业，
交第一航务工程局有限公司提供的《木墩河综合治理工程龙大高速下游段施工方案》第5.1.4条规定：管道安装采用25T汽车吊进行吊
设备的铲斗底部焊接有1个吊钩，吊钩上未见有闭锁装置（防脱钩装置），不满足GB/T6067.1-2010《起重机械安全规程第1部分：
4.2.2.3条规定：当使用条件或操作方法会导致重物意外脱钩时，应采用防脱绳带闭锁装置的吊钩。

2、事发时A管道应处于轻微斜吊状态，涉事人员在司索工未发出指令的情况下，直接使用金属撬棍撬动A管道，A管道不但在空
旋转，而且在斜吊的影响下自东往西的惯性摆动，使A管道的插口径向撞击B管道的承口，致使涉事人员头部和B管道的承口遭受撞击
次事故。
