光明区凤凰街道华星光电G11项目工地“5·21”高坠事故调查报告

日期：2019年 11月 13日 信息来源： 光明区 字号：

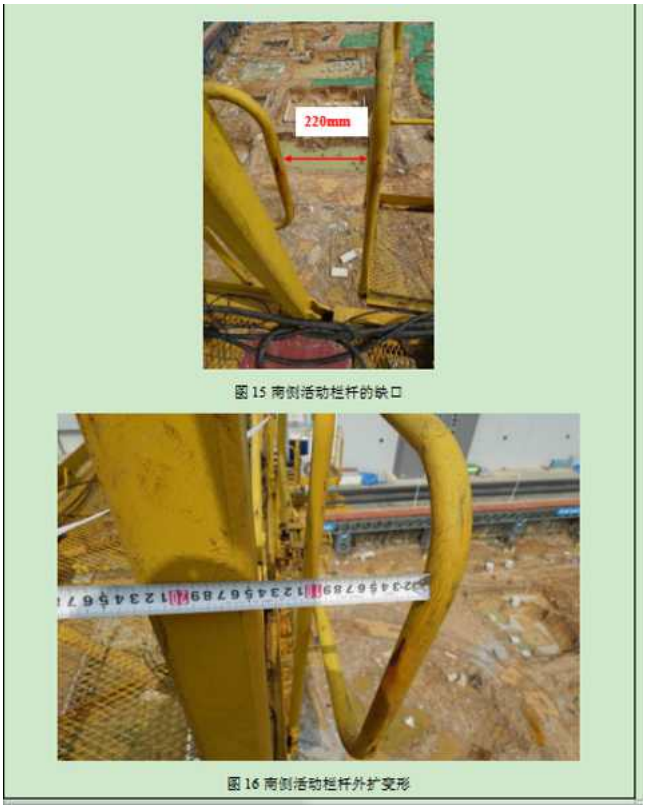
图 15 南侧活动栏杆的缺口

图 16 南侧活动栏杆外扩变形

图3 事故发生处的塔式起重机活动栏杆

3、《广东省质量监督机械检验站勘查鉴定报告》指出，涉事4号塔吊机南侧活动栏杆的活动部件通过四套螺栓副进行固定，其活螺栓副均严重锈蚀，说明该处的活动栏杆长期处于开启状态，不满足GB 5144-2006《塔式起重机安全规程》第4.4.5条规定：“离地上的平台及走道应设置防止操作人员跌落的手扶栏杆。手扶栏杆的高度不应低于1m，并能承受1000N的水平移动集中载荷。”

2、涉事4号塔吊平衡臂起升机构处的活动栏杆处于开启状态，导致该处形成缺口，当未挂有安全带的涉事工人行经起升机构附近动栏杆的缺口跌落至地面，引发本次事故。
