内蒙古自治区赤峰宝马矿业有限责任公司“12·3”特别重大瓦斯爆炸事故调查报告

调查认定，**内蒙古自治区赤峰宝马煤矿“12·3”特别重大瓦斯爆炸事故是一起生产安全责任事故。**

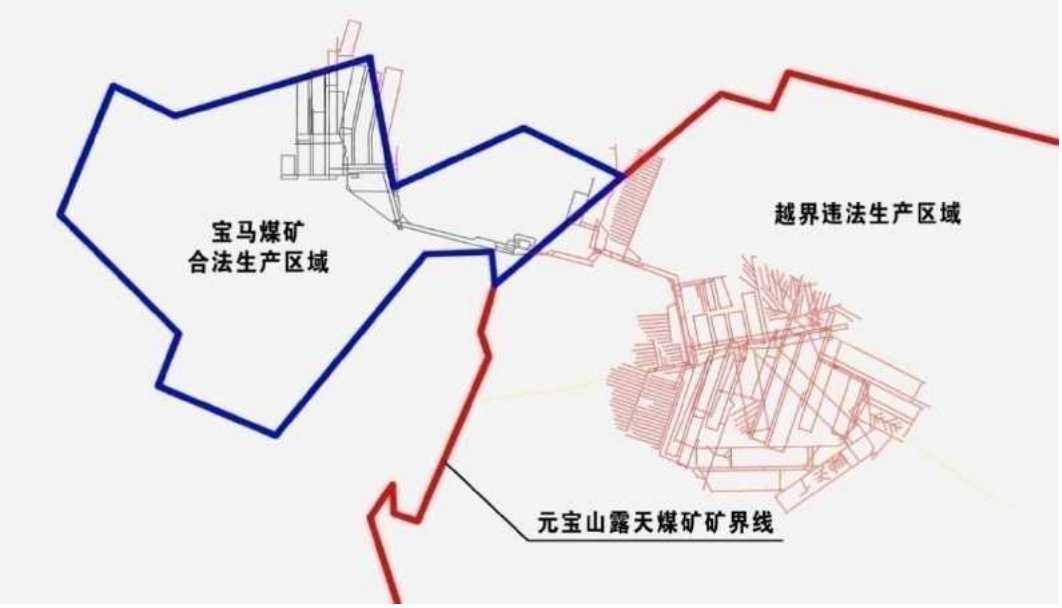
图 1　宝马煤矿生产区域平面示意图

宝马煤矿井下布置有合法生产和越界违法生产两个生产区域（见图 1）。事故发生在越界违法生产区域，该区域瓦斯涌出量等相关参数没有测定。

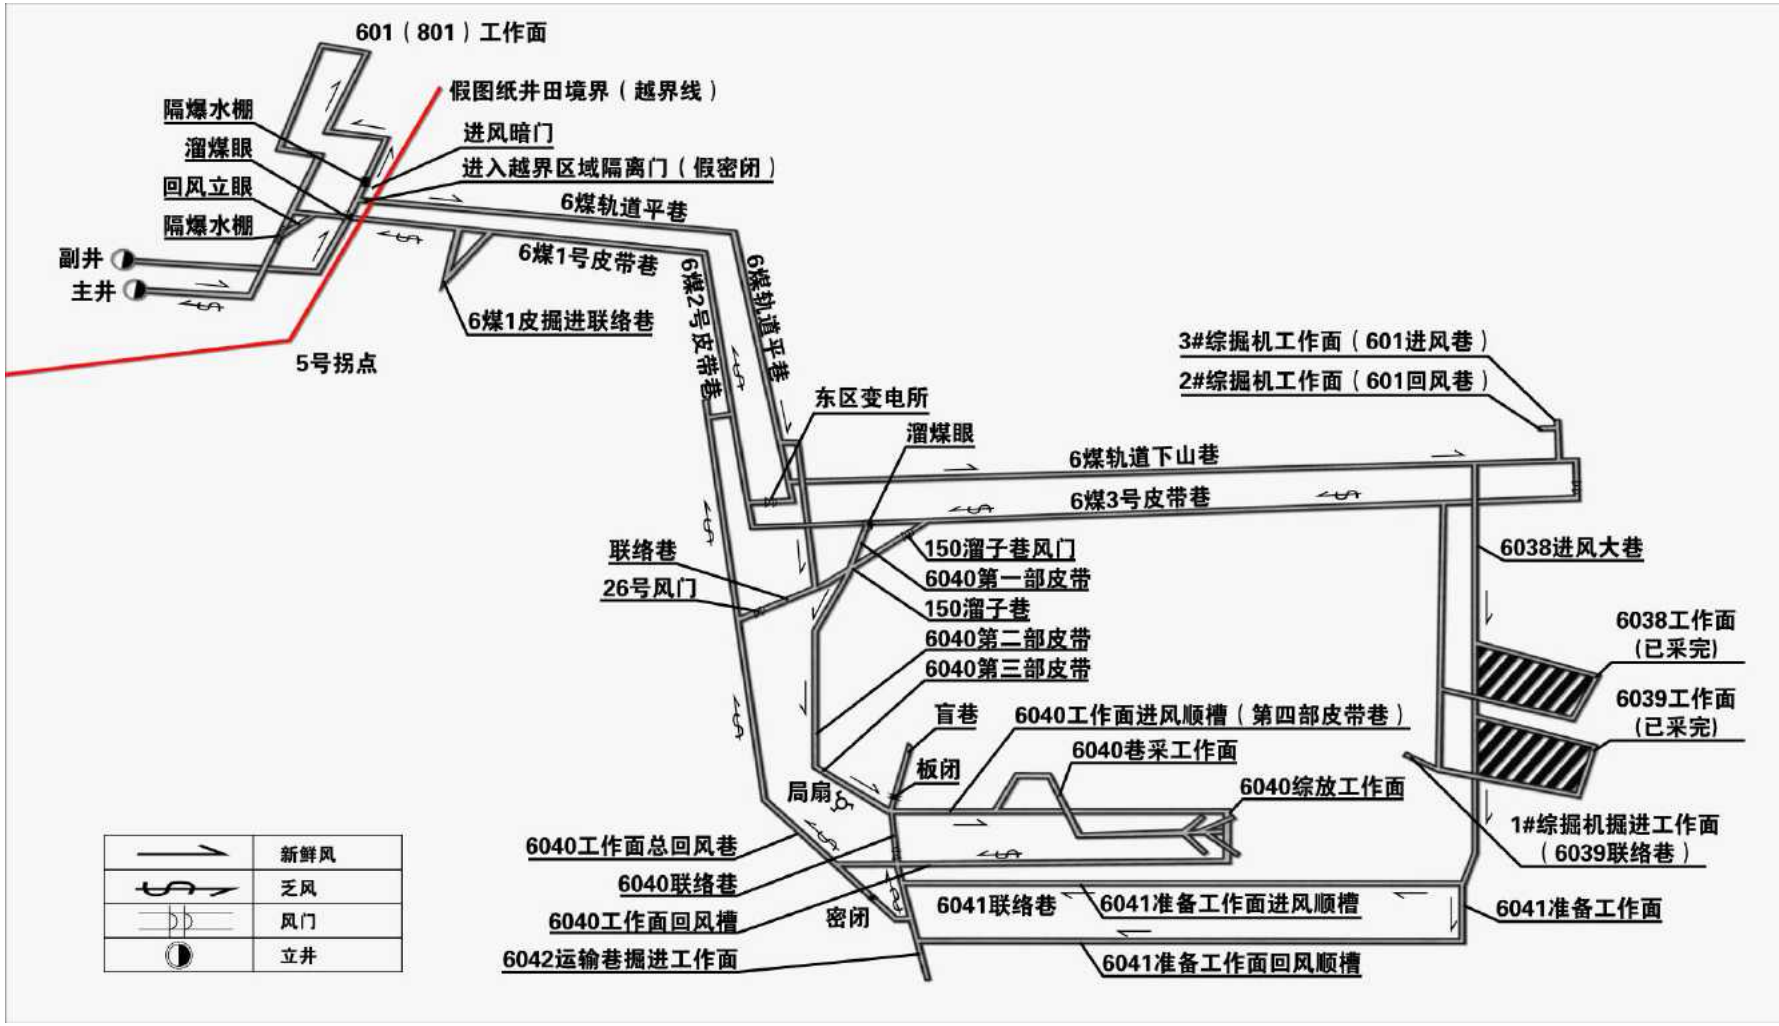
图 2　宝马煤矿事故发生时越界违法生产区域采掘工程示意图

事故发生之前，越界违法生产区域布置有 8 个采掘工作面，包括：6040 综采放顶煤工作面（以下简称 6040 综放工作面）、6040 卸压巷以掘代采工作面（以下简称 6040 巷采工作面）、6041 准备工作面等 3 个采煤工作面，6039 联络巷等 5 个掘进工作面（见图 2），事故当班安排 167 人进行生产作业。

自 2008 年 3 月开始，宝马煤矿从井田东部边界越界进入中国国电内蒙古平庄煤业（集团）有限责任公司元宝山露天煤矿（以下简称元宝山露天煤矿）井田内，违法盗采煤炭资源。进入越界违法生产区域的电缆、管线均隐蔽铺设在有盖板的电缆沟内，盖板表面撒上浮煤伪装。巷道内建有一道经过伪装的假密闭（见图 3），假密闭外铺设 3 米长可快速拆卸的轨道，并备有用于封堵巷道的物料和木栅栏。在政府有关部门检查时，该

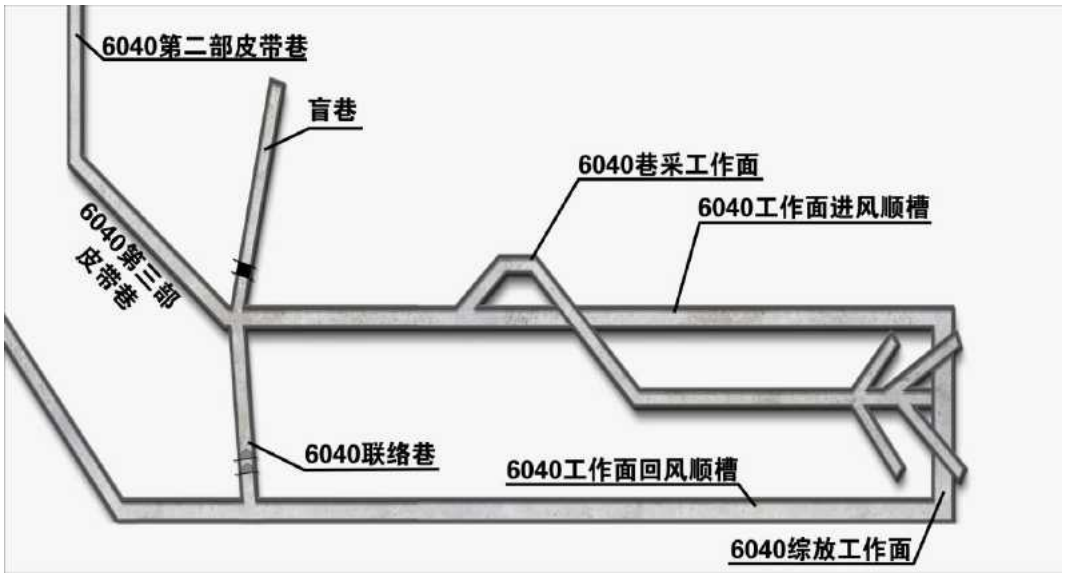
图 4　事故区域采掘工程示意图

事故发生在 6040 综放工作面和 6040 巷采工作面区域（见图 4）。

6040 综放工作面走向长 542 米、倾斜长 100 米，煤厚 28 米，采高 2.2 米，放煤高度 3 米至 5 米。2016 年 5 月中旬开始回采，至事故发生时已经推进 372 米。

6040 巷采工作面在 6040 工作面进风顺槽（又称 6040 第四部皮带巷）向工作面方向 50 米处开口布置，掘进方式为炮掘，以 35° 坡度向上掘进 15 米后，变平掘进，多头布置，呈“鱼刺”型，巷道断面宽 2.5 米、高 2.2 米，总长度 204 米。该工作面位

于 6040 综放工作面正上方，垂直距离约为 6 米。

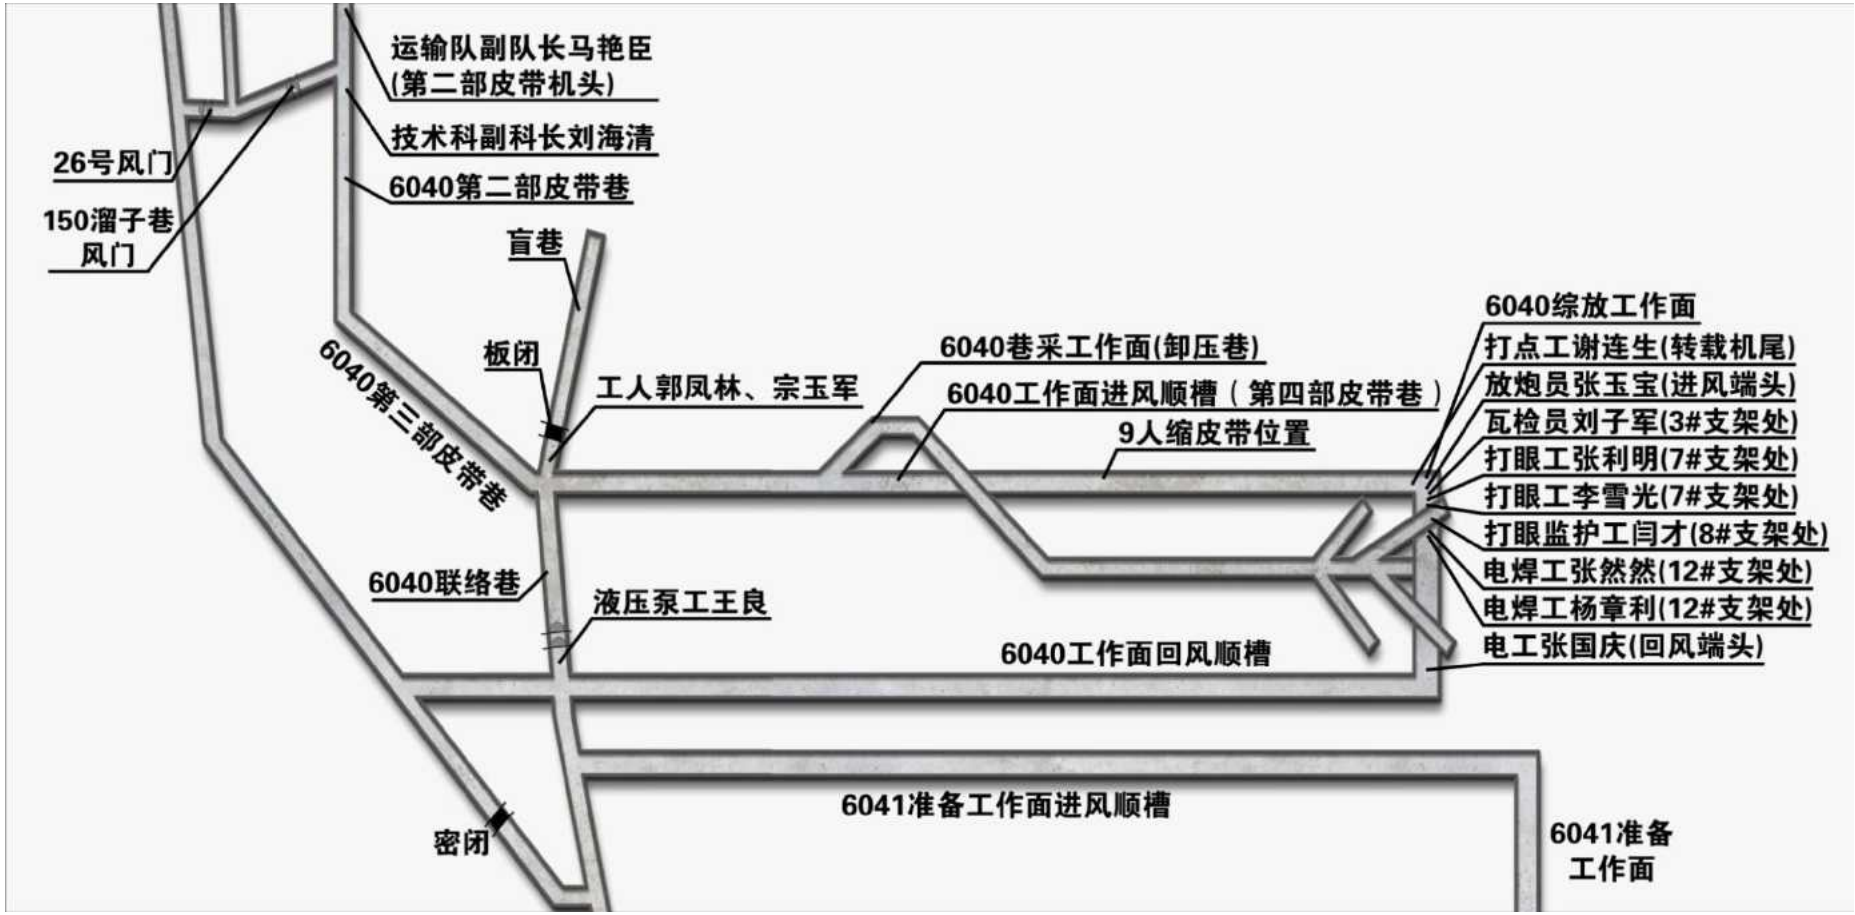
图 5　事故发生前事故区域作业人员分布示意图

11 时左右恢复供电后，电工顾亚学（事故中遇难）启动局部通风机，恢复 6040 巷采工作面通风。此时，6040 综放工作面打眼工张利明、李雪光在第 7#综放支架附近的煤壁打工作面护帮眼，打眼监护工闫才在第 8#综放支架处面向打眼工监护顶板，电焊工张然然和杨章利（均在事故中遇难）在第 12#综放支架处使用电焊维修支架，电工张国庆在回风端头处向减速机注油，瓦检员刘子军在工作面巡检（见图 5）。

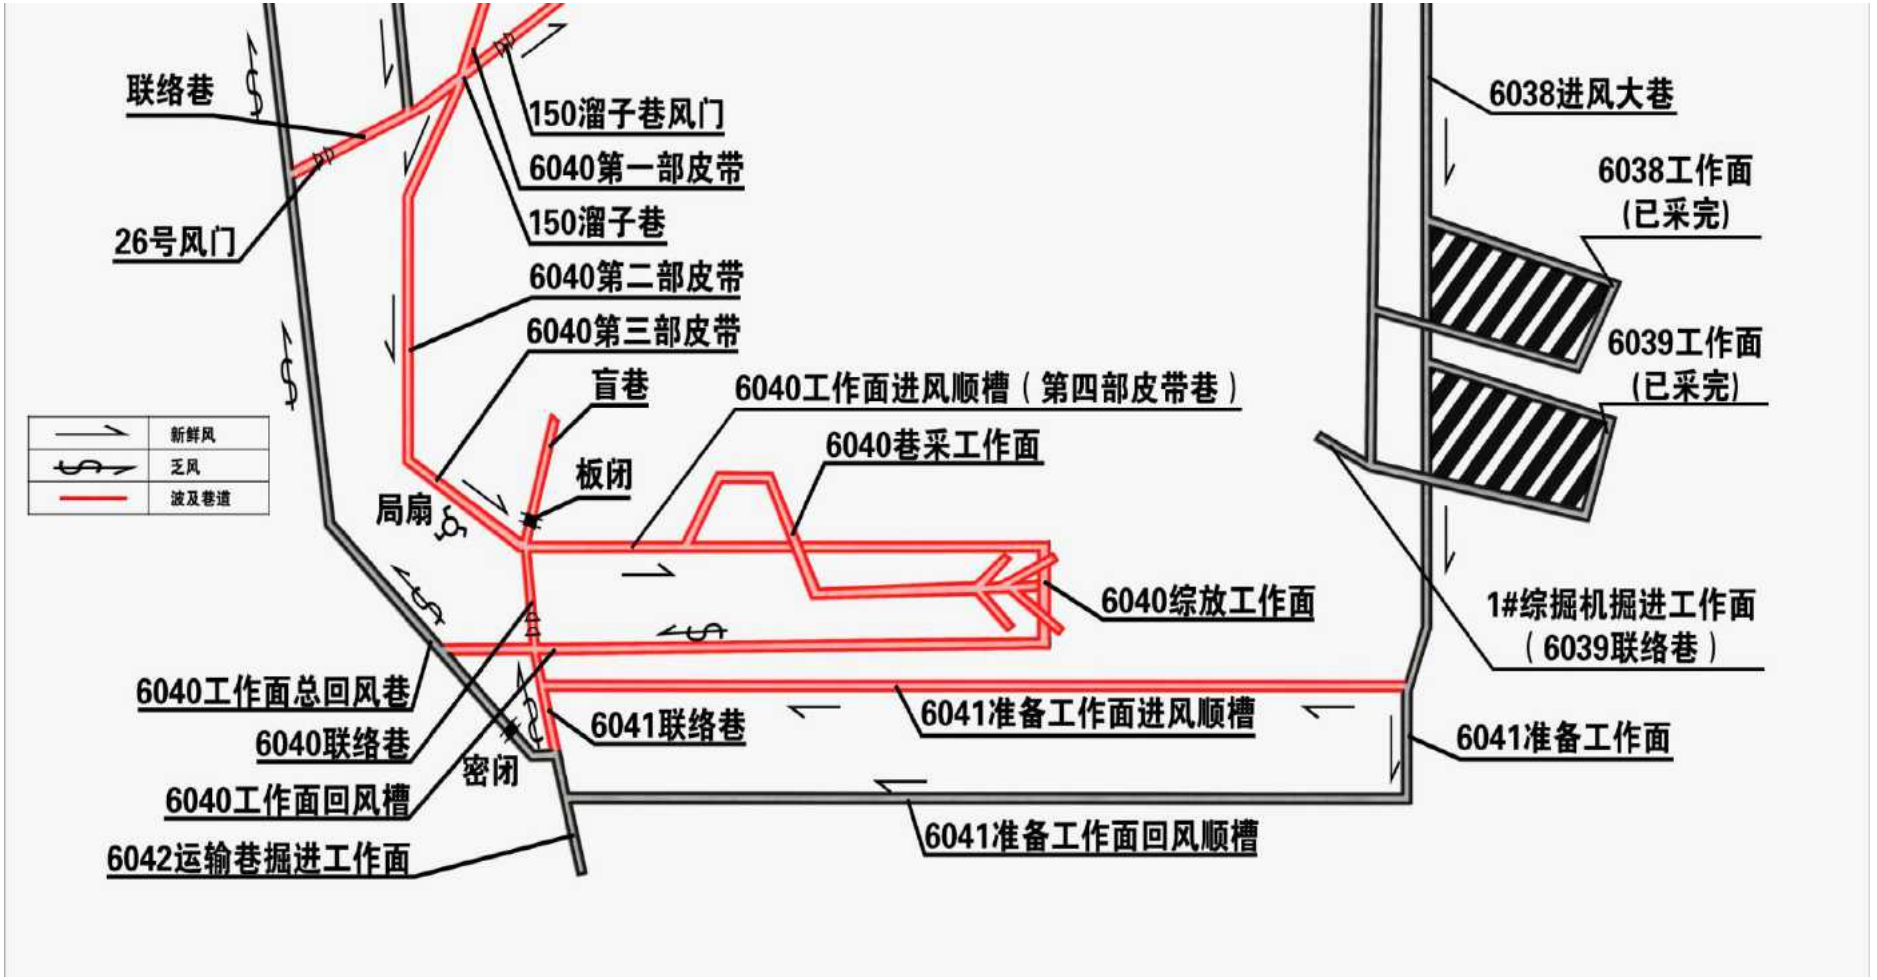
图 6　事故波及范围示意图

现场勘查认定，事故发生在 6040 综放工作面区域，波及范围主要为 6 号煤层生产系统，即 150 溜子巷（风门）、联络巷（26 号风门）、6040 第一至第三部皮带巷、盲巷、6040 联络巷、6040 巷采工作面、6040 综放工作面及 6040 工作面进、回风顺槽和 6041 准备工作面运输顺槽等（见图 6）。

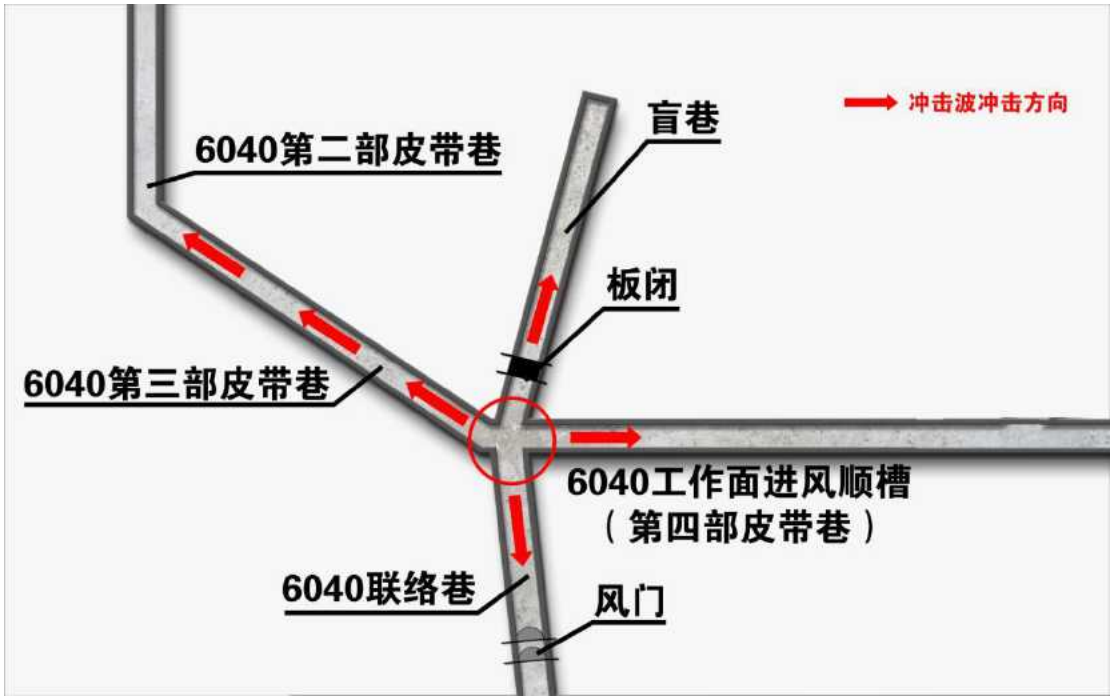
图 7　盲巷口爆炸冲击波方向示意图

盲巷口及周边巷道内被冲击波破坏物体倾倒或移动分别向 6040 第三部皮带巷、盲巷里部、6040 工作面进风顺槽和 6040 联络巷等四个方向（见图 7）。

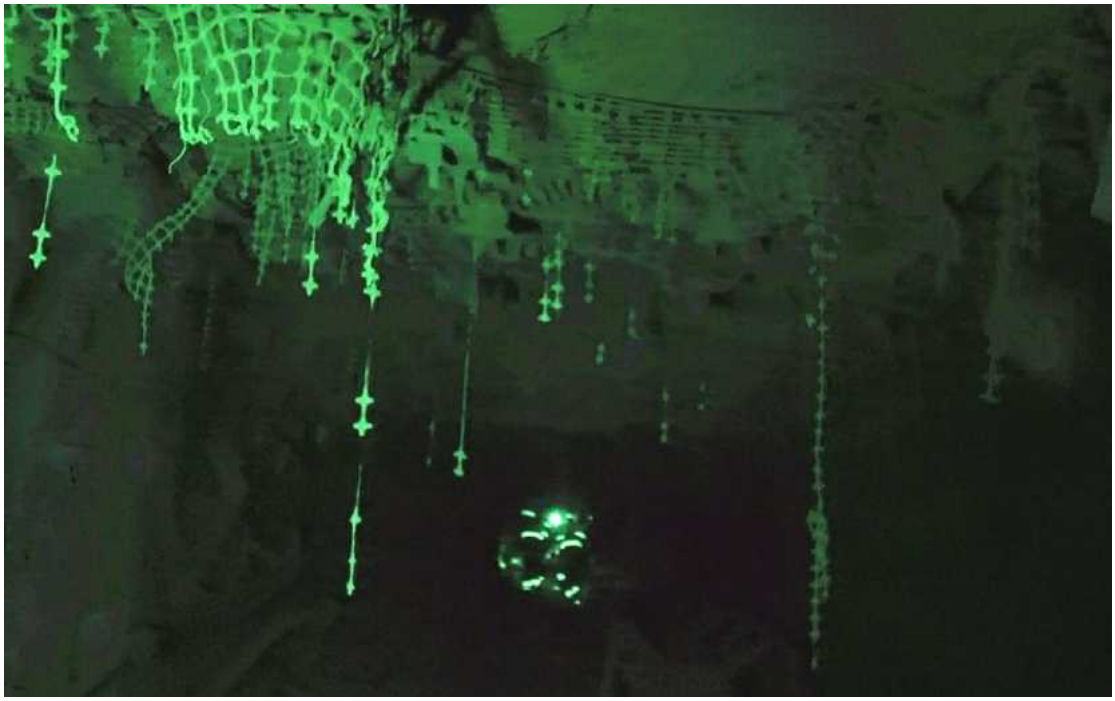
图 8　6040 第三部皮带巷顶板塑料锚网烧化挂丝

6040 第三部皮带巷的顶板塑料锚网有烧化挂丝现象，过火特征十分明显（见图 8）。

2. 过火特征明显。部分巷道顶板塑料锚网烧化挂丝；20

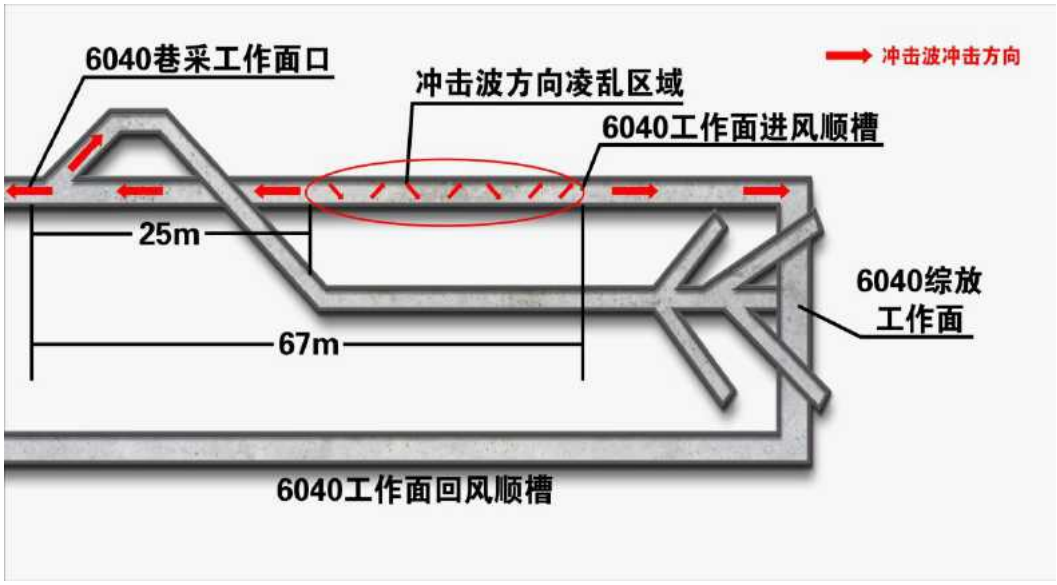
图 9　6040 工作面进风顺槽冲击波方向示意图

6040 巷采工作面口往 6040 综放工作面方向 6040 工作面进风顺槽 25 米至 67 米区域内被冲击波破坏的物体倒向凌乱，区域外分别向两侧方向明显（见图 9）。

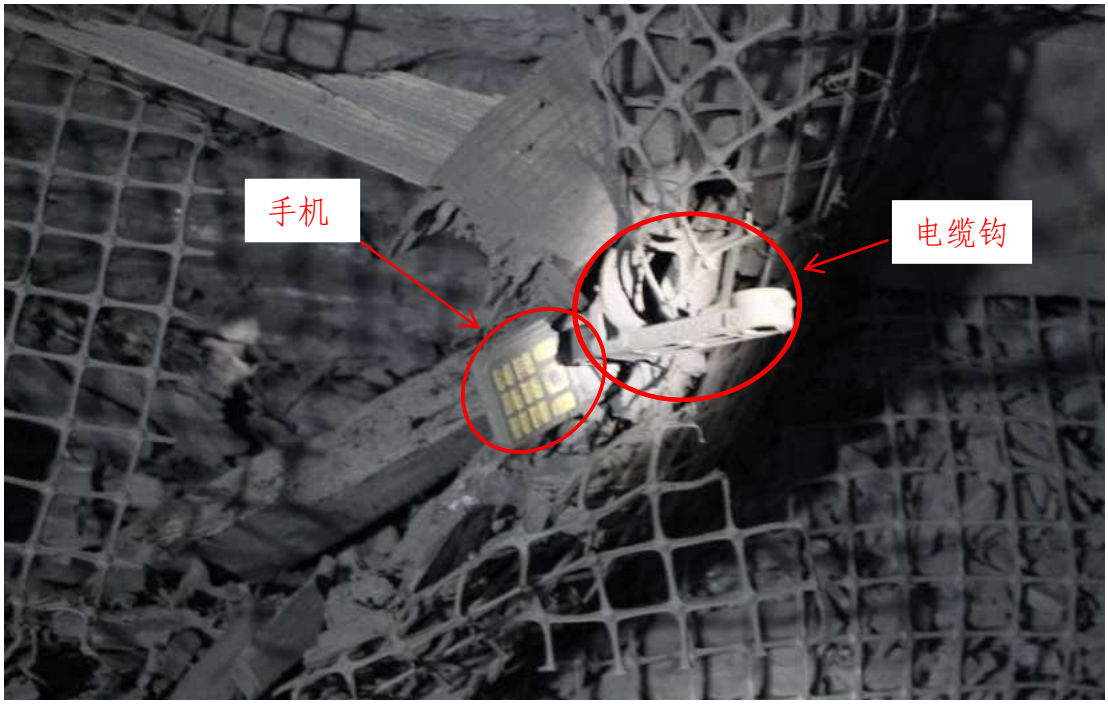
图 11　6040 工作面进风顺槽内斜插到锚网里的手机等物品

6040 工作面进风顺槽从 6040 巷采工作面口向 6040 综放工作面 67 米处至工作面进风端头区域，巷道内皮带架子被摧垮，倒向工作面方向。巷道帮上部撕开的锚网里有向工作面方向插入的手机、木板片、电缆钩等（见图 11）。

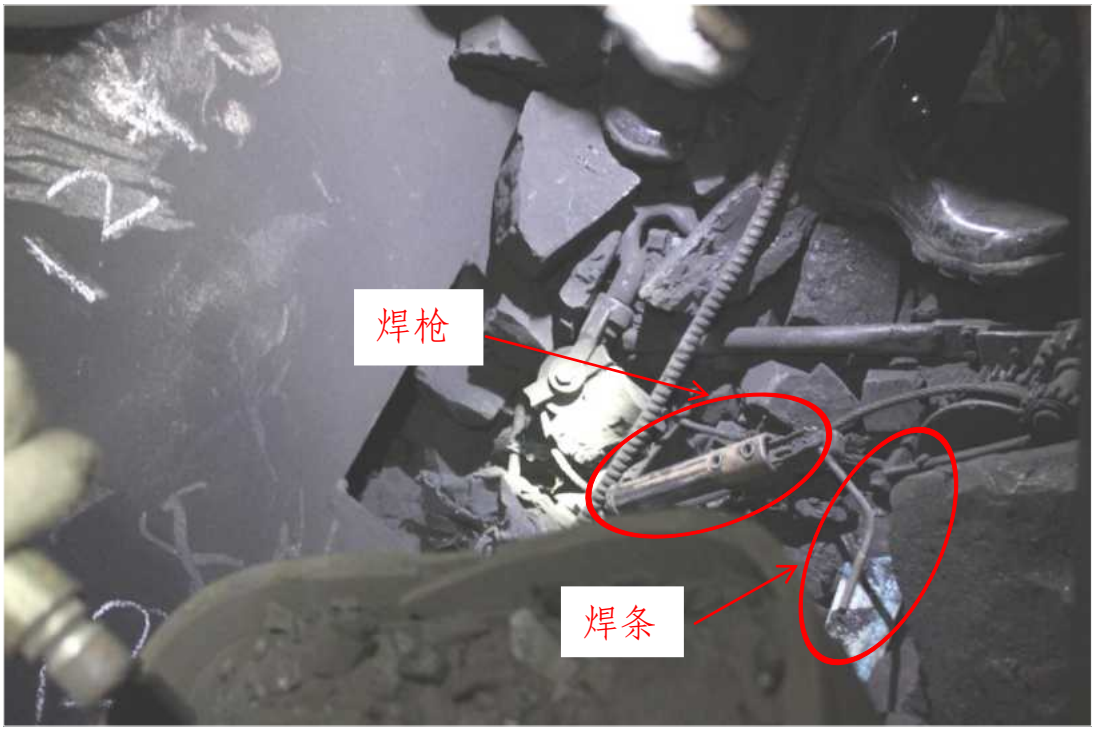
图 13　6040 综放工作面第 12#支架处的焊枪及焊条

6040 综放工作面第 12#综放支架处 1 台电焊机开关处于送电状态（见图 12），焊枪上夹着的焊条有使用、熔融痕迹（见图 13）。

综放支架向6040工作面进风顺槽端头窜过来。现场勘查发现第12#综放支架处电焊机焊枪上夹着的焊条有使用、熔融痕迹。

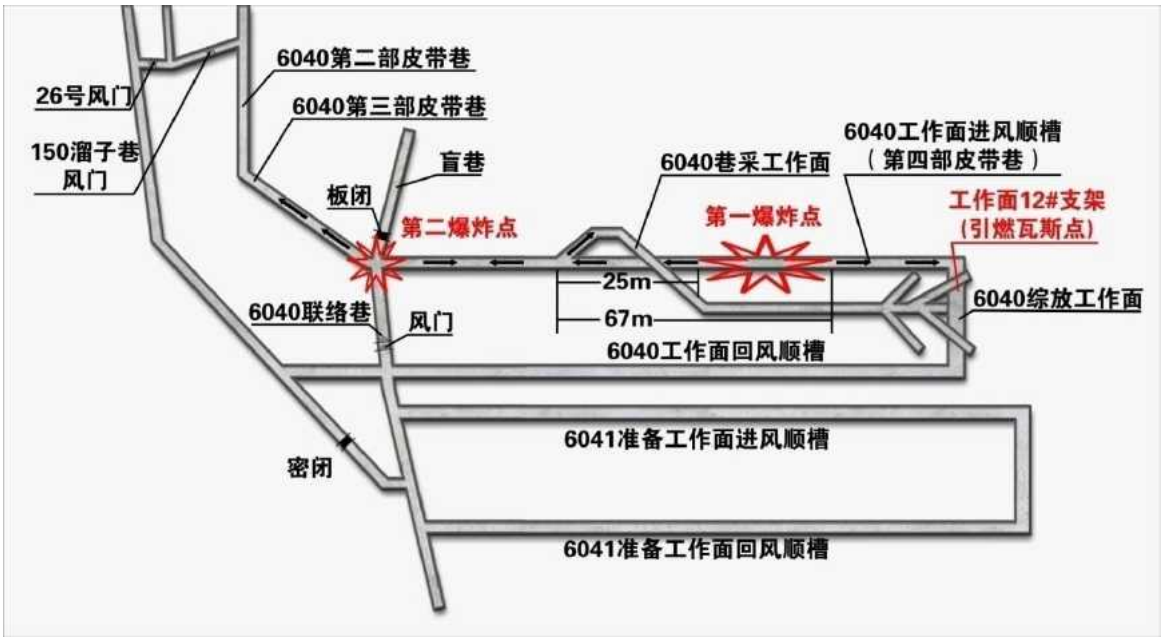
图14　瓦斯爆炸点示意图

经调查认定，瓦斯爆炸发生在 6040 工作面进风顺槽内，有两个爆炸点，第一爆炸点是 6040 巷采工作面口往 6040 综放工作面方向的 6040 工作面进风顺槽 25 米至 67 米区域，第二爆炸点是盲巷口（见图 14）。

（2）专家组通过数值模拟实验，局部通风机开启7.7分钟后，6040巷采工作面内的积聚瓦斯已基本排完，6040巷采工作面口向工作面方向32米、62米处，瓦斯浓度分别为5.48%、5.29%，均达到爆炸浓度，与现场勘查认定的第一爆炸点位置一致。

6040 巷采工作面排放的瓦斯进入 6040 综放工作面，遇到正在违规焊接支架的电焊火花引起燃烧，逆风向 6040 工作面进风顺槽迅速传导，引起 6040 巷采工作面口往工作面方向 25 米至 67 米的区域达到爆炸浓度范围内的瓦斯发生第一次爆炸。爆炸冲击波将盲巷板闭摧毁，盲巷内积存的瓦斯涌出发生第二次爆炸。
