平顶山市城乡一体化示范区“3·7”较大道路交通事故调查报告

平顶山市人民政府事故调查组

2024年7月

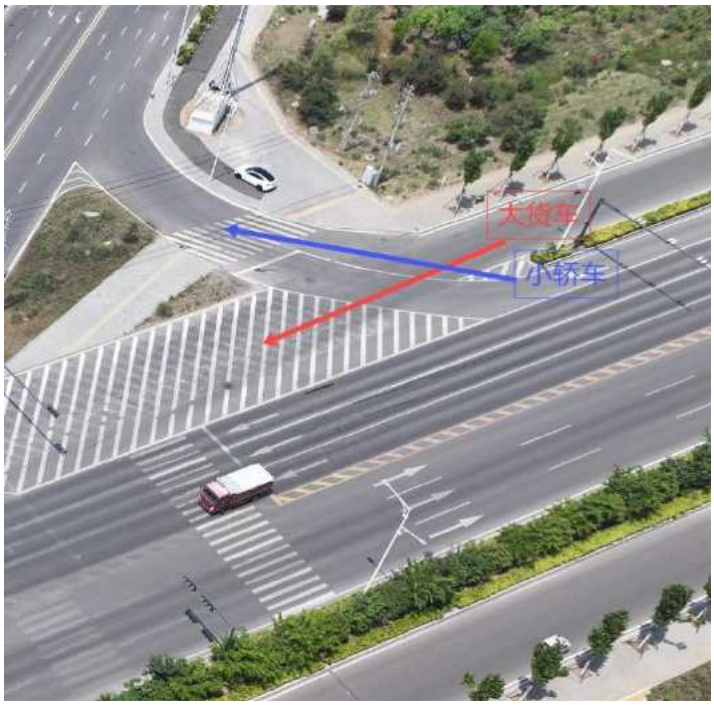
图1 涉事车辆在事故路口的行驶方向示意图

即通知李超峰启动车辆快速通过。18 时 34 分，李超峰到达涉事路口时，为避免被交通摄像头拍到大货车违规入市，而试图在非机动车道上绕行通过该路口。

此时，解高飞驾驶小轿车正好通过此路口，李超峰采取措施不当造成车辆侧翻，压到该小轿车，造成小轿车驾驶员解高飞和乘坐人柳迪、解子禾当场死亡，两车不同程度受损。
