平顶山汝州天瑞集团铸造有限公司“3·24”一般机械伤害事故调查报告

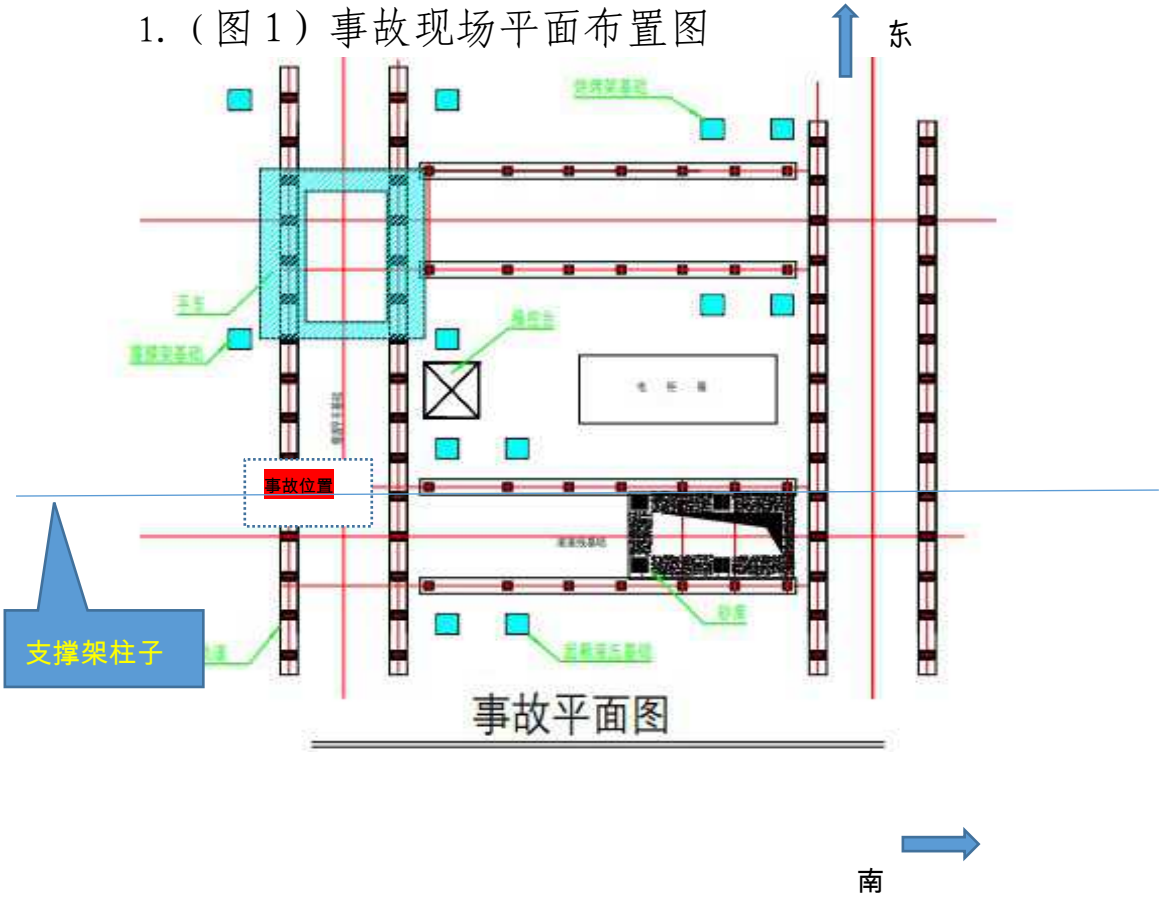
1.（图 1）事故现场平面布置图

事故平面图

备注：死者被挤压致死位置为平车向西时平车与覆膜机西北支撑架柱子西边位置

经调查认定，造成此次事故的直接原因为覆膜作业人员蔡灵敏作业完成从平台上下来后没有到安全位置休息而是异常（面朝东）靠在覆膜机西北角（存在覆膜平车机械伤害风险的）支撑架柱子上，平车司机刘可娜启动平车运行时未对周边情况进行安全确认，盲目操作，平车从支撑架柱子经过时将蔡灵敏挤压致死。

（一）天瑞铸造公司要深刻汲取此次事故惨痛教训，举一反三、查漏补缺，认真贯彻执行《中华人民共和国安全生产法》《中华人民共和国劳动法》《生产安全事故报告和调查处理条例》和《河南省生产安全事故报告和调查处理规定》等有关安全生产法律法规规章，严格落实企业安全生产主体责任，建立健全并落实全员安全生产责任制，完善安全生产规章制度和操作规程，加强安全生产教育和培训，进一步提升职工安全意识和应急处置能力，扎实推进双重预防工作机制，全面排查整治各类风险隐患，进一步提升安全管理水平。同时，建议在覆膜作业区安装防护栏、视频监控探头、覆膜平车安装启动声光报警装置、安全警示标志，采取有效措施坚决杜绝生产安全事故再次发生。
