鞍山经开鞍山市荣得金属制品有限公司“1·9”一般物体打击生产安全事故调查报告

2024年1月9日13时20分许，鞍山经济开发区鞍山市荣得金属制品有限公司在铸造生产造型环节，用通用桥式起重机吊起砂型盖(铸型上体)进行清整作业时，砂型盖内的型砂松动突然脱落，发生一起物体打击事故，造成1死亡，事故直接经济损失150万元（不含事故罚款）。

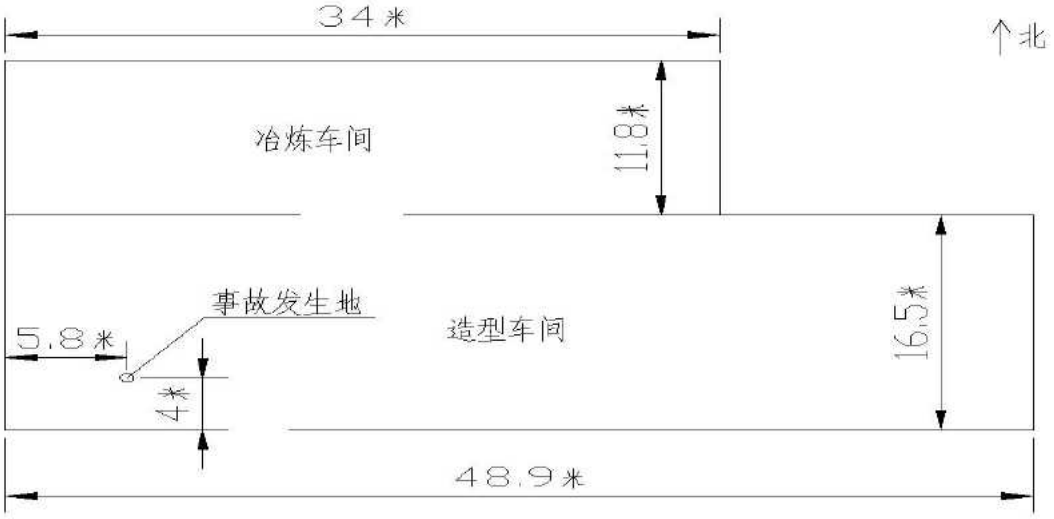
现场使用起重机械为通用桥式起重机，型号规格：

QDY20/5-16.5A7;设备代码：41102148320140012；投入使用时间：2016年；额定起重量20t；起重高度9m；跨度16.5m。该起重机具有桥上操纵室和地面遥控手柄两种操纵方式。2023年7月22日，在《起重机械定期检验报告》中操纵系统、电气控制系统检验合格。
