马鞍山市博望区马鞍山市尚泰建筑安装工程有限公司“11·29”一般高处坠落事故调查报告

2022年11月29日8:56左右，马鞍山尚泰建筑安装工程有限公司在承建的安徽东海裕祥智能装备有限公司1#生产车间动力电缆安装工程施工时，发生一起因违章作业导致的高处坠落事故，造成1人死亡。

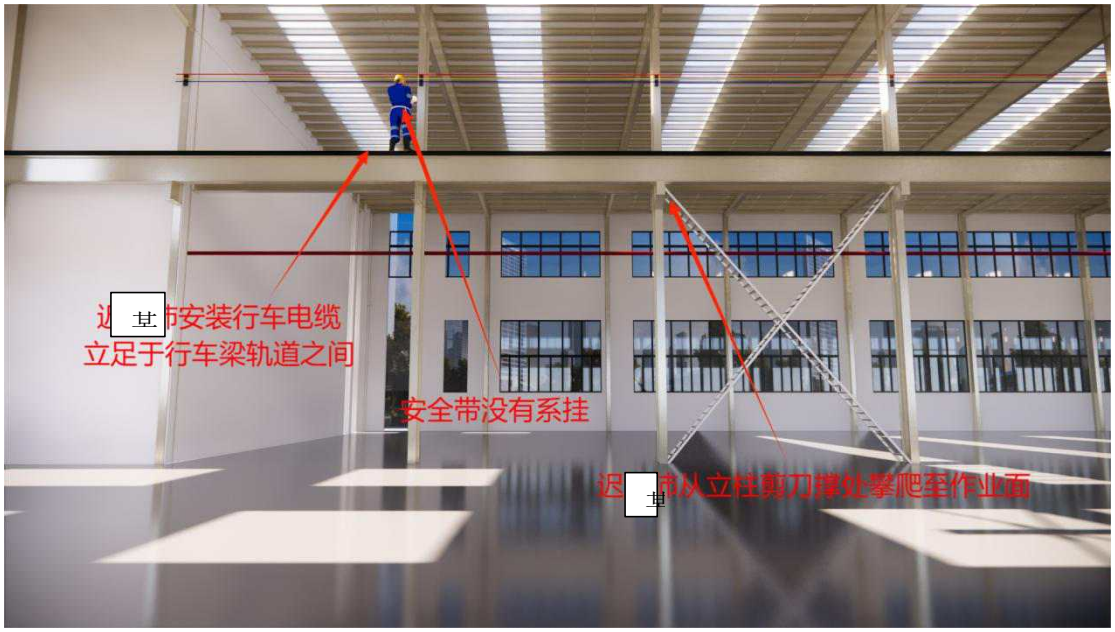
为提高技术与产能，扩大出口装备需求，安徽东海裕祥智能装备有限公司决定对高端数控机床智能化实施升级改造，并于 2022 年 6 月取得《建筑工程施工许可证》。事发前，1#车间钢结构建设和土建工程及装饰工程基本完工，车间内拟安装 14 台桥式起重机用于生产线物流，车间为四跨，其中一跨和二跨各安装 4 台，三跨和四跨各安装 3 台。本次施工为 1#车间行车动力电缆电缆敷设安装项目。（见下图 1）

月 20 日，钢结构主体施工竣工验收。1#生产车间为钢结构框架结构，总高度为 13.15 米，宽度为 76 米，长度 247 米。钢结构立柱牛腿上方对称设置两根行车梁，行车梁上方行车轨道已安装就位，具备行车动力电缆敷设安装条件。

2022 年 11 月 27 日，电缆安装施工前，建设单位主要领导携相关人员尹某、谢某、李某金等人到施工现场，召开现场安全生产专题会，明确安全责任，要求落实安全措施，确保安全生产条件落实到位。会后，建设单位为李某金配发了四顶安全帽，四副安全带。当日，1#生产车间行车动力电缆敷设安装开始。电缆安装位于行车梁上方，行车梁距地面高度为 9.52m，行车梁为两根对称设置的 H 型钢结构，两根 H 型钢之间有 350mm 空隙，H 型钢截面为 350mm；行车梁中间部位焊接一根 245m 长的轨道，轨道底部宽度为 114mm，轨道两侧仅剩余 118mm 的型钢截面；轨道顶部宽度为 70mm，轨道两侧仅剩余 140mm 的型钢截面。此型钢截面不能满足作业人员行走与作业。

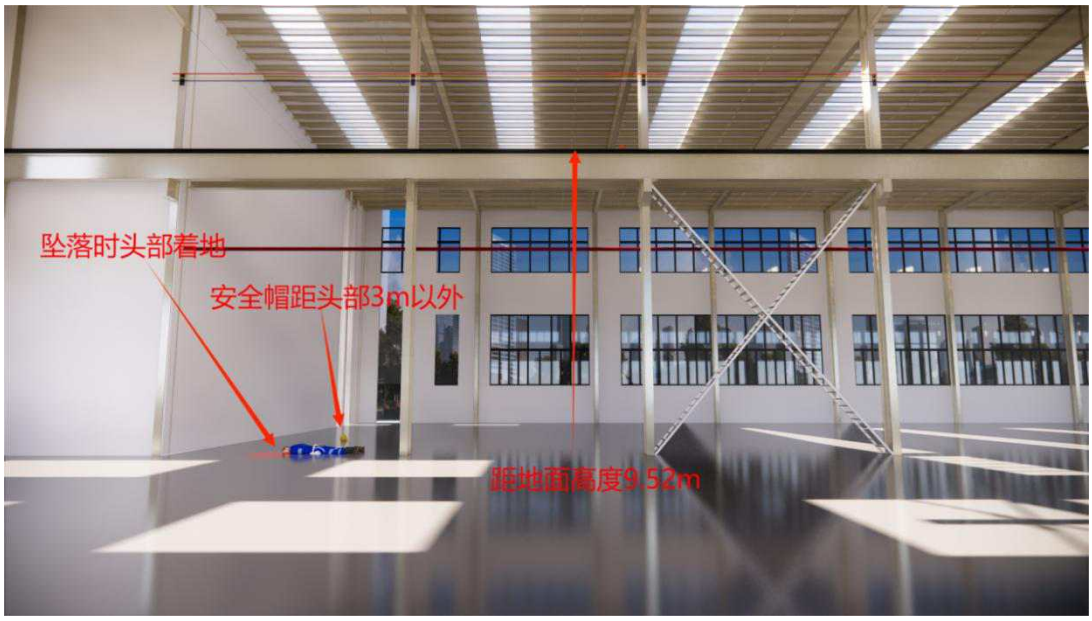
2022 年 11 月 29 日，电缆安装工迟某沛从钢结立柱的剪刀撑攀爬到 9.52m 高度的行车梁上，双脚在在狭窄的行车梁轨道两侧行走；两根 H 型钢 350mm 之间上方未敷设木板；两根 H 型钢空隙下方未设置安全平网防护；行车梁上方未设置安全绳[1]，作业人员安全带无系挂之处；行车梁立柱之间也未设置防护栏杆防止作业人员坠落；迟某沛在行车梁轨道两侧

行走时突然失足身体失稳坠落至地面，坠落时安全帽掉落抛至 3 米以外，且头部直接着地，加重了事故严重性。

事故发生后，因应急救援需要，原始现场被移动，移动前未留影像资料，调查组经现场勘查，现场作业人员询问调查，综合分析，还原事故现场如下：（见下图 2）

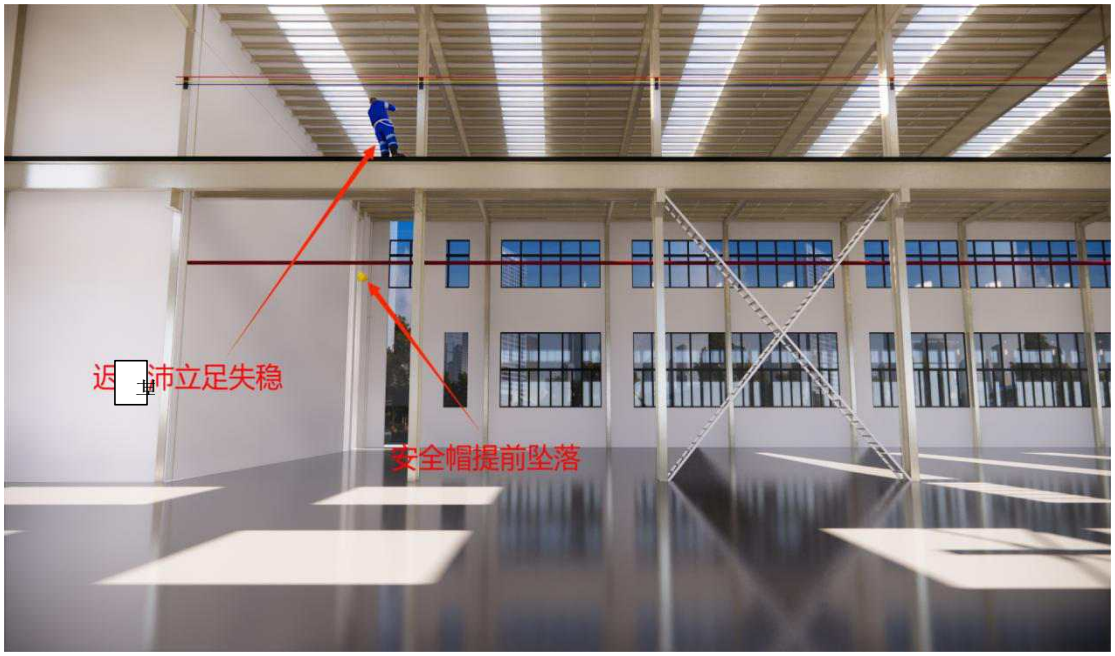
迟某沛坠落时头朝大门方向，佩戴的安全帽已飘落距头部 3 米以外、头部直接着地。（见下图 3）。

11 月 29 日 8：50 左右，迟某沛在 H 型钢上行走时突然失足失稳坠落至地面，坠落高度距地面 9.52m，坠落时头朝大门方向，安全帽从迟某沛头上掉落，抛至 3 米以外，迟某沛头部直接着地；
