马鞍山市博望区安徽黄龙建设工程有限公司“2022·9·22”一般触电事故调查报告

2022年9月22日10:42左右，安徽黄龙建设工程有限公司在宁博一体化新型功能区公交调车场膜结构充电桩维修施工中，发生一起作业人员触电事故造成1人死亡。

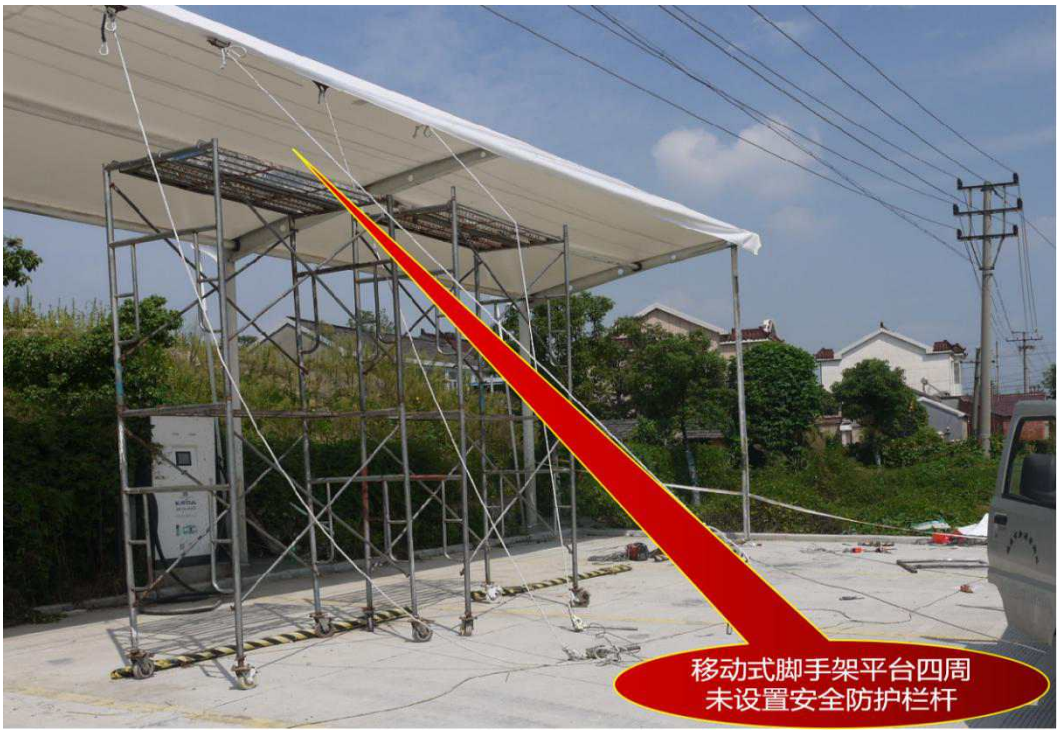
图4 移动脚手架操作平台四周未设置防护栏杆

经查，高某奇在脚手架上作业时距地面 3.7m 高，未佩戴安全帽、未佩戴安全带，移动脚手架四周未设置防护栏杆。

经查，移动式脚手架为二步，操作平台部位四周未设置防护栏杆,脚手架上部操作平台距地面高度为3.7m(见图4)。
