荔湾中南停车设备安装项目
“5·15”一般物体打击事故调查报告

荔湾区政府事故调查组

2025 年 7 月

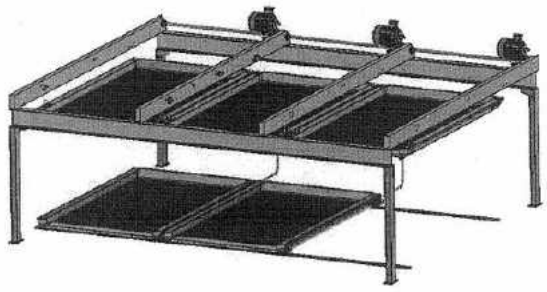
图 1 涉事停车设备示意图

设备的型号为 PSH 型二层,整体长 5800mm、宽 7350mm，高 3600mm，设计最大单板承载重量为 2000kg，最大停车数量为 5 辆，升降速度为 4.0m/min，横移速度为 6.2m/min，主要由框架结构（含四立柱、两横梁、四纵梁）和升降系统（含升降电机、驱动轴、齿轮马达、防坠落装置、上端载车板、横移车板和导轨）组成。

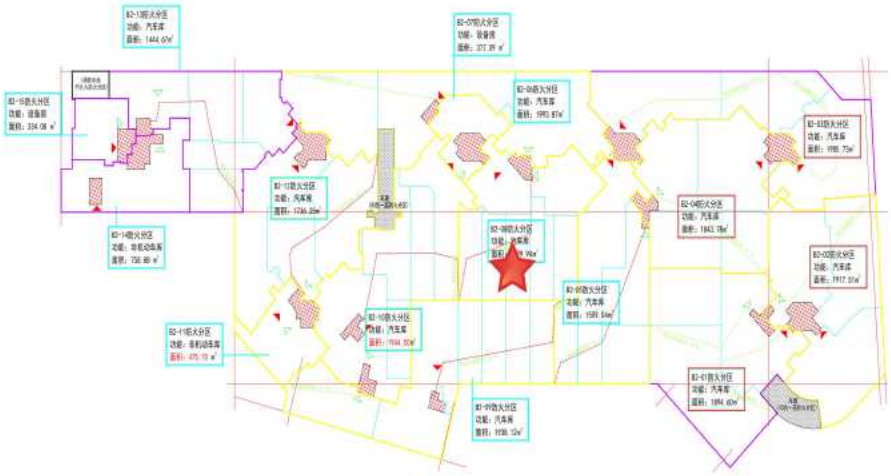
图 2 事故发生地点位置示意图

停车设备。事发前，全部材料已成套放置到各个车位，工人已在车位原地完成 17 套停车设备上框架组的组装，其中 6 套停车设备已完成立柱安装，事故就发生在安装第 7 套停车设备立柱过程中。

图 3 原地已完成组装的停车设备上框架

图 4 已完成立柱安装的停车设备

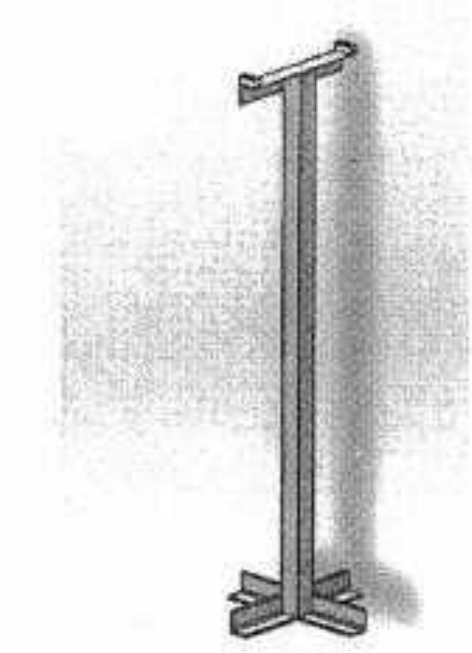
图 8 辅助支架示意图

《机械车位安装安全专项施工方案》[1]采取了放置 4 个辅助支架

的方式，上框架组重量为 1456.3kg[1]，辅助支架垂直承载为 28.7t，偏心承载力为 2.986t，该方式能够有效防止停车设备上框架组从货叉上滑脱。

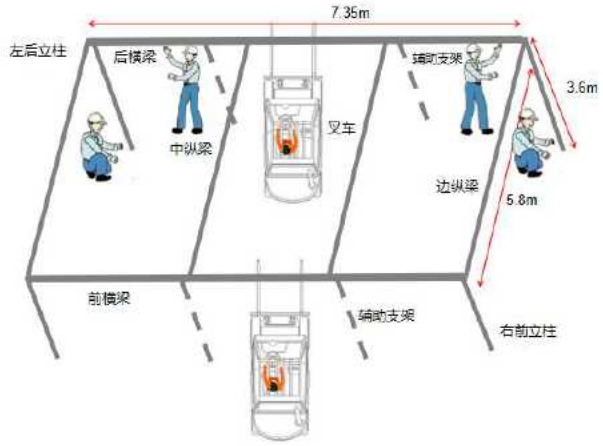
图 9 原定安装流程模拟示意图

原定安装流程具体作业步骤为：①放线、安装膨胀螺栓；②前后横梁、纵梁、驱动轴、电机组装成上框架组；③利用叉车辅助上框架组提升；④放置辅助支架，安装立柱与上框架连接；⑤移走辅助支架，调整上框架；⑥调整升降电机；⑦安装上层载车板、横移导轨和横移载车板；⑧安装控制系统和连锁装置；⑨试运行；⑩正式运行。

事发当日开展的是第③④⑤步。
