荔湾茶滘“6·19”一般触电事故调查报告

2023年6月19日9时许，荔湾区茶滘街鸿图大街X号XXX房装修工程施工现场，发生一起触电事故，造成1人死亡，直接经济损失105.1万元。

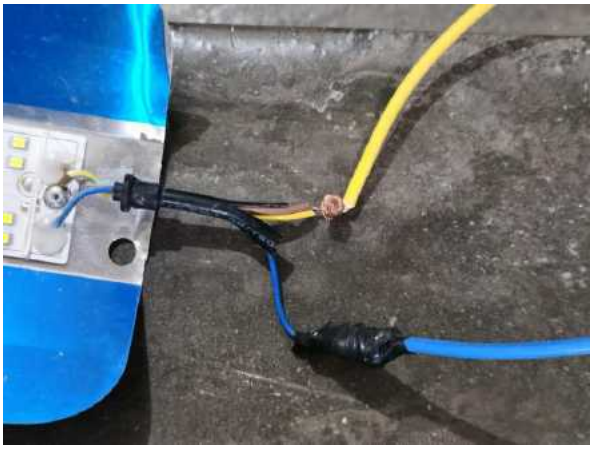
（图12、13 涉事照明灯构成 ）

3. 涉事照明灯由 LED 灯具、电源线、二极插头和金属管灯杆组成。灯具外壳为金属，电源线、二极插头和金属管均为后期接线和加装，金属管与灯具金属外壳相连，均是导电体。灯具一端引出有红褐色、

黄绿色和蓝色三条导线，其中红褐色和蓝色导线是电源线，黄绿色导线为金属外壳引出线。灯具外接电源线时，把红褐色和黄绿色引出线扭在一起，再外接一条黄色电源线；蓝色引出线外接一条同为蓝色的电源线；黄色和蓝色电源线接二极插头。现场测得涉事照明灯正、反向电阻1000k，照明灯没有短路。

（图14 灯具外壳引出线与其中一条电源线扭在一起）

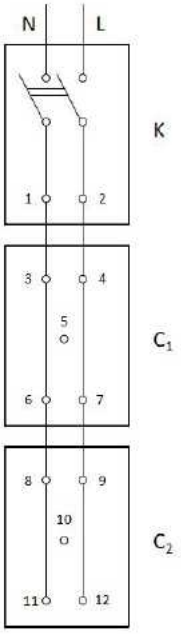
2. 配电箱设置在过道大门位置的东侧墙壁上，现场从配电箱位内的空气开关接出两条导线到插座用于施工临时用电，线路上接两个二、三孔插座，该线路没有接地线、也没有装设漏电保护器。

图 16 事发现场电源接线示意图
（C1 和 C2 分别是两个二、三孔插座，K 为空气开关）

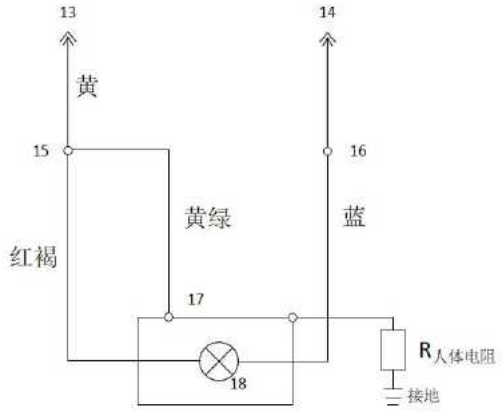
图 17 涉事照明灯（18）实际接法示意图
（13、14 两点为插头，点 17 为金属外壳）

本起事故中，工人手持照明灯插电时，恰好采取了图 19 方式接入取电（也就是灯具金属外壳引出线与电源线连接在一起接到了 L 线），致使照明灯外壳和金属杆带电，工人手持金属杆，导致人体触电，且工人倒地后照明灯仍然通电并与工人身体接触，人体持续触电。

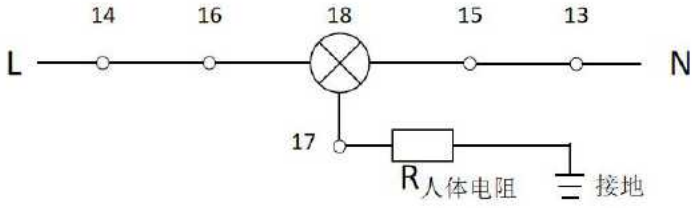
图 18

1. 当点 13 接入点 8、点 14 接入点 9 时，电路如图 18 所示，大部分电流经点 13—N 线流回电源，此时人体处于安全状态。

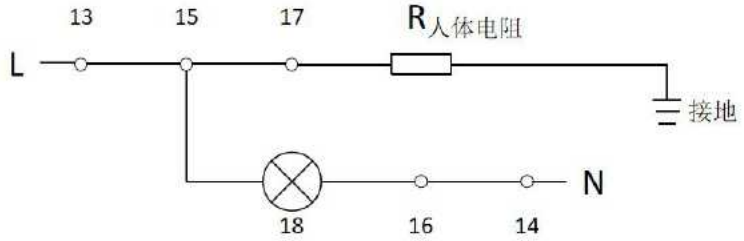
图 19

2. 当点 13 接入点 9、点 14 接入点 8，电路如图 19 所示，点 15、17 电位上升到 220 伏，因此人体承受电压是 220 伏，一部分电流流过人体，另一部分电流流过照明灯，由于没有安装漏电保护器，电源开关不会跳闸断电，导致人体触电。

经调查认定，事故的直接原因为：工人把供电电压为 220V、接线错误且灯杆不绝缘的照明灯用作手持式行灯[1]，通过不带漏电保护装置的电源取电时[2]，灯壳和灯杆带电，灯壳和灯杆、人体、潮湿的地面三者形成通路，导致工人触电。
