天河区“7•22”珠吉街珠江花城小区触电一般事故调查报告

天河区“7·22”珠吉街触电
一般事故调查组

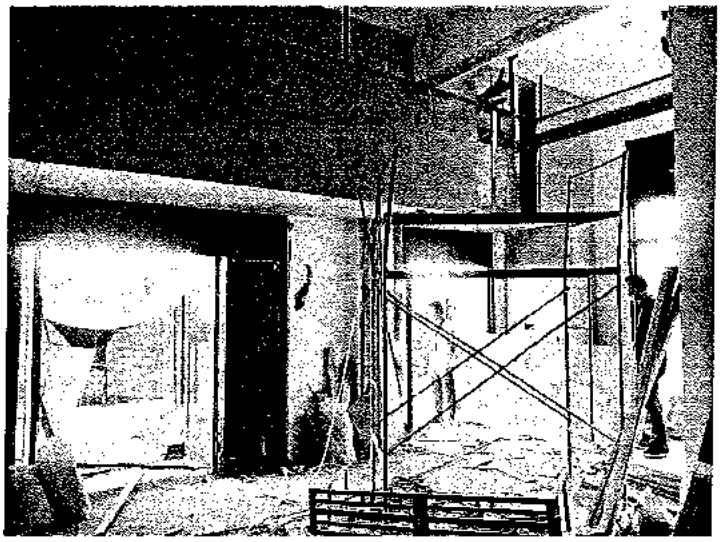
图2

本次事故现场位于天河区岐山路183号珠江花城小区花间南X商铺内，现场处于内部装修期间，现场干燥无积水（见图2），室内靠门口处有一金属结构的脚手架，有两层作业平台，高2.84米，长1.86米（见图3），脚手架下方地面上有一个红蓝色绝缘电线的简易移动插座，橙色多头插座（见图4），该红蓝色绝缘

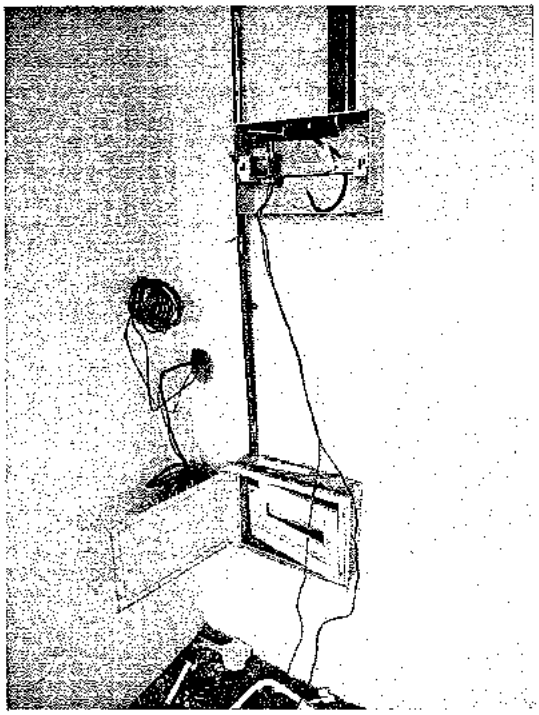
图 5

电线接在室内靠南墙面上固定配电箱的空气开关上（见图5），该红蓝色绝缘电线绝缘层有多处破损（见图6），脚手架下面有一个黑色橡皮护套软电线移动插排，白色平板插排（见图7），门口上方墙面上有一部钻孔机，已钻入墙体（见图8），打孔作业位置有多处红色消防金属管道（图9）。
