柳州市柳南区洛满镇露南村南渠屯“3·3”触电事故调查报告公示

来源：柳南区应急管理局 时间：2026-06-16 18:00

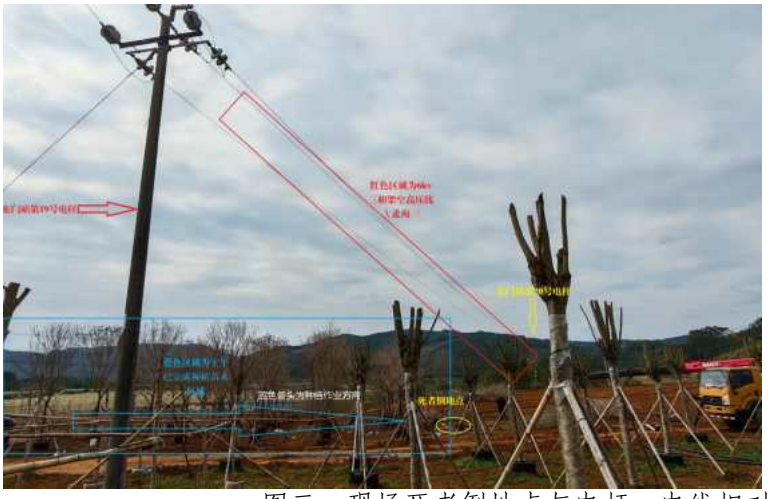
事故发生地点位于柳州市柳南区洛满镇露南村南渠屯西侧、G78汕昆高速南侧，柳州市柳北区宏贵花卉经营部（经营者黄*贵，个体工商户）租赁的苗木种植作业区域内，6kV园林科技研究所支线（东门站19号-20号杆段）高压线路保护区下（见图一、图二），该高压线路属于广西壮族自治区柳州监狱所有。

图一：事故现场无人机远景航拍标注图

图二：现场俯拍示意图

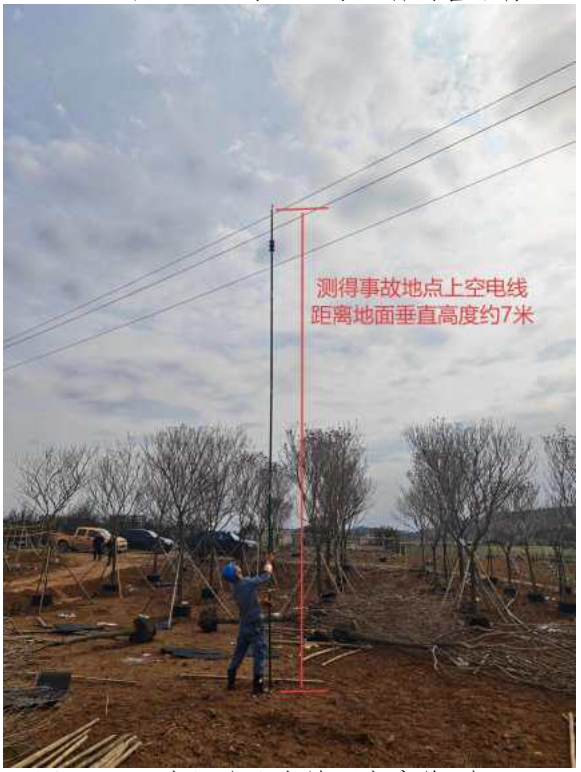
事故地点附近的东门站19号电杆与东门站20号电杆（见图三）电杆杆体均标注有“6kV、园林科技研究所支线、东门站19（20）号、禁止攀登、高压危险”字样，警示标识齐全醒目（见图四）。经专业电力工作人员现场实测，6kV高压线路离地高度约7米（见图五），根据《66kV及以下架空电力线路设计规范》（GB 50061-2010）第12.0.7条，6-10kV架空线路在非居民区导线对地最小距离为5.5米。实测高度7米大于规范要求，线路架设合规，无先天安全隐患。

图三：现场死者倒地点与电杆、电线相对位置

图四：19号、20号电杆的警示标识

图五：6kV高压线距离地面高度约7米
