安徽润弘新材料科技有限公司“9·10”一般高处坠落生产安全事故调查报告

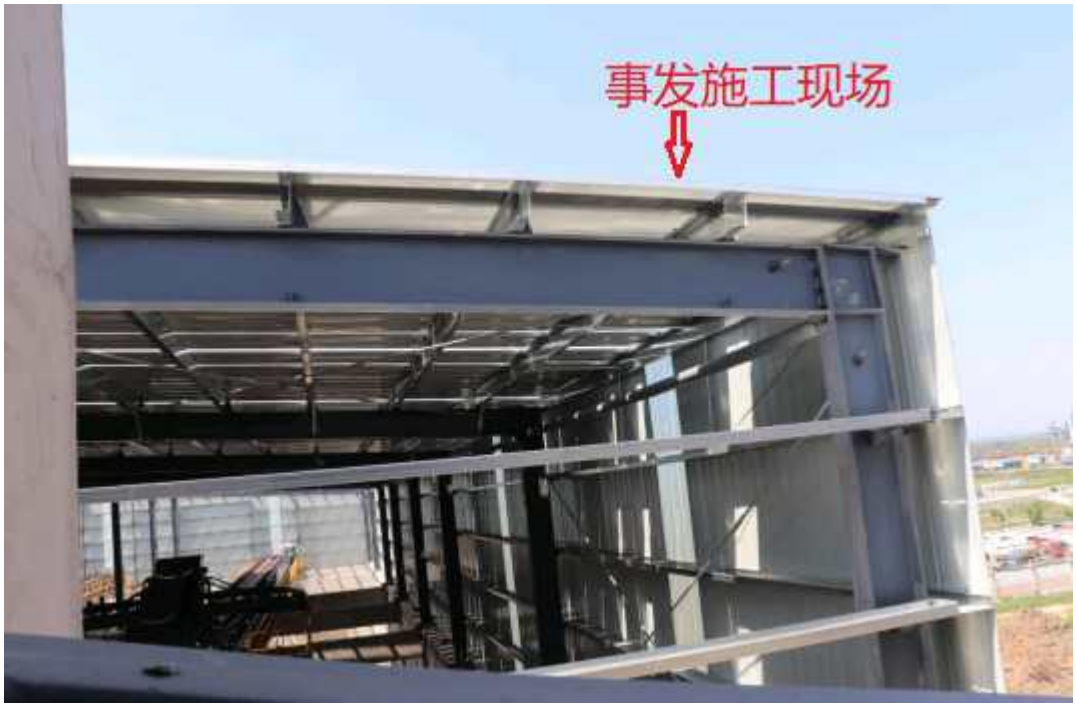
图 1 事故现场概貌

事发现场为砂石储存厂房砂石储存厂房彩钢瓦安装施工现场，砂石储存厂房位于安徽润弘新材料科技有限公司西北侧（公司大门进入的左拐），事发点位于砂石储存厂房北侧中间靠东顶部。该砂石储存厂房主体高度 22 米，钢结构高度 3 米，顶部至地面垂直高度 25 米。

9 时许，叶*乐坠落地面后仰面躺在坠落时被带下来的彩钢瓦旁，安全带完好无损。

技术专家组认为，承包单位上海衡傲钢结构有限公司在进行砂石储存厂房彩钢瓦安装作业时，未采取在梁下支设安全平网或搭设脚手架等安全防护措施，违反《建筑施工高处作业安全技术规范》JGJ80-2016 第 5.2.8 条[2]的规定；高处作业施工前，未对作业人员进行安全技术交底、未记录，未对初次作业人员进行培训，违反《建筑施工高处作业安全技术规范》JGJ80-2016 第 3.0.3 条[3]的规定。死者叶*乐高处作业时，未按规定正确佩戴和使用安全带，违反《建筑施工高处作业安全技术规范》JGJ80-2016 第 3.0.5 条[4]的规定。
