渭南市华州区瓜坡镇孔村张某文宅

“12·26”火灾事故调查报告

“12·26”火灾事故调查组

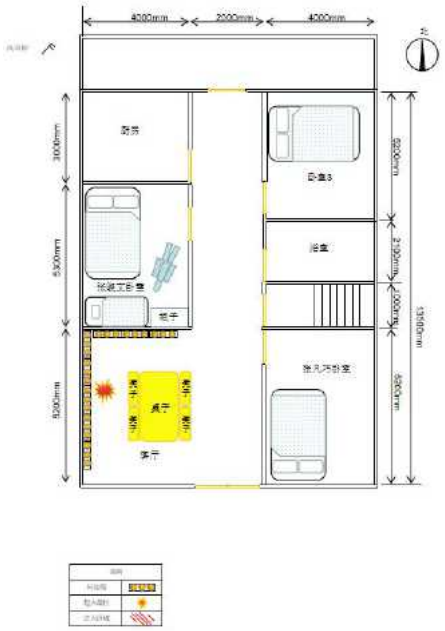
起火房屋平面图

起火建筑为村民自建房，2021年5月开始建设，2021年10月完成施工，2024年5月入住。房屋为单层住宅，三室一厅一厨一

卫，建筑面积约135平方米，常住人为张某文及其女张某巧。

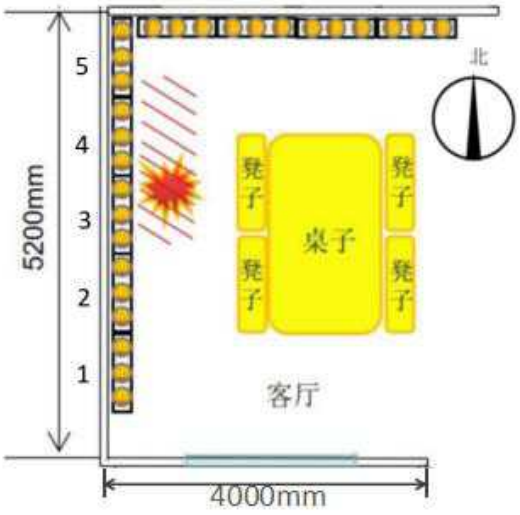
客厅平面图

对起火部位进行勘验，发现该处有小木桌、电脑显示屏、电脑主机、插线板等燃烧残留物；经测量，该处插线板燃烧残留物在第3组木柜东侧距西侧墙体约60cm地面处，且位于“V”字形痕迹下方；该插线板的绝缘外壳和线路外部绝缘层全部烧毁，插线板静片中残留有金属插头，插线板静片输入连接线上存在熔痕。

综合认定起火点位于客厅西侧墙体从南向北第3组木柜东侧约60cm地面处。

综合认定起火原因系插线板输入端线路故障打火引燃可燃物蔓延成灾。

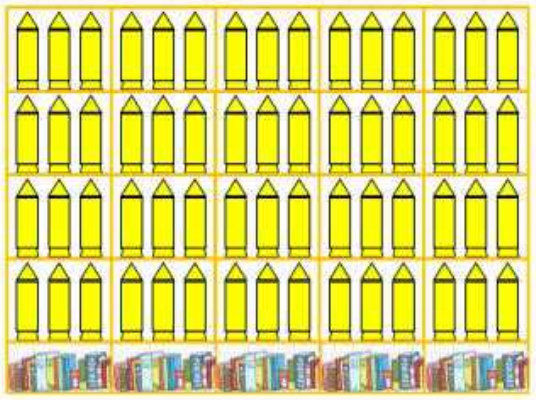
西侧墙体示意图

（1）客厅顶棚轻钢龙骨由西向东变形和变色痕迹逐渐减轻；客厅中部餐桌仅西北侧桌腿有明显烟熏痕迹，西北侧桌腿位于第3组木柜正前方，其余部位完好；客厅北侧墙体木柜整体完好，“转经筒”金属变色上部重于下部，且由西向东逐渐减轻。整体来看，西侧墙体木柜及“转经筒”烧损程度重于北侧。

（2）客厅西侧墙体由南向北共设有5组木柜，每组5层。整体来看，西侧墙体木柜及“转经筒”烧损痕迹由第3组向南北两侧逐渐减轻，第3组木柜处墙面抹灰层脱落，且下部脱落程度重于上部。

（3）客厅西侧墙体整体来看“转经筒”呈现“V”字形痕迹，“V”字形痕迹底部指向客厅西侧墙体由南向北靠近第3组木柜地面处。

综合认定起火部位为客厅西侧墙体从南向北靠近第3组木柜地面处。
