陕西讯东建设工程有限公司华阴项目部华州区瓜坡镇“1·27”一般触电事故调查报告

来源：华州区发改局　发布时间：2025-04-10 14:48

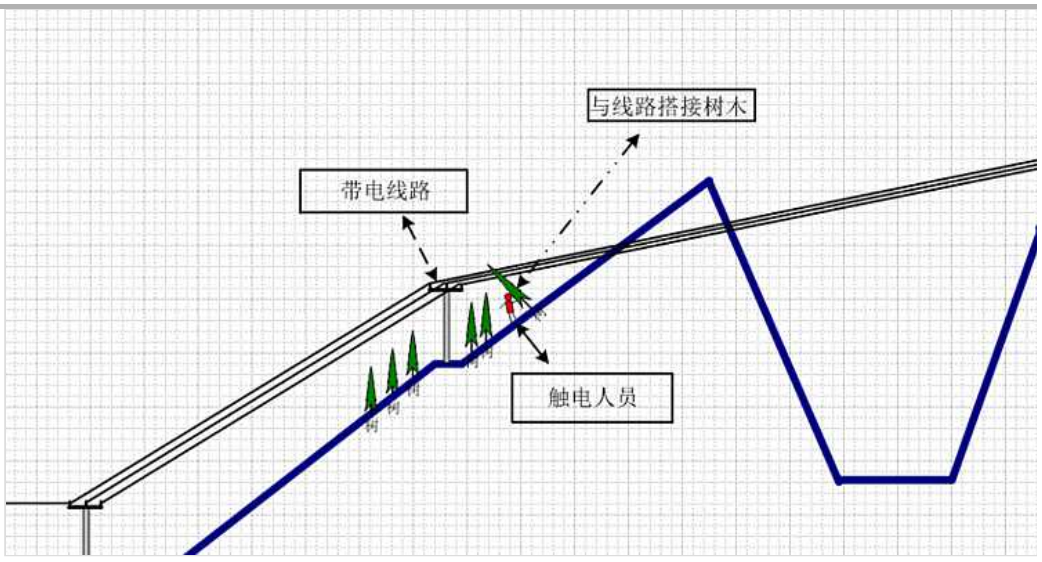
事故现场照片

事故地点位于陕西省渭南市华州区瓜坡镇马泉村庙河组南部山坡西侧，山峰距地面75米高，坡度为35千瓦·时，面向西南侧山脊小道上，小道积雪结冰，通行困难，周边有倒塌树木，东侧为垂直高度50米断崖，临近有带电线路，线路侧方有自然生长的树木，树上有明显积雪、树枝潮湿。死亡人员面朝地面由东向西。

2.因恶劣天气导致树木积雪且潮湿，拉拽后触碰到带电线路放电。
