重庆联文建筑劳务有限公司
“6·9”一般坍塌事故调查报告

2025年6月9日，重庆联文建筑劳务有限公司在西部（重庆）科学城璧山片区曙光湖智造城区域交通工程（三段二工区）锡山路南侧跨河桥P4桥墩至A5桥台进行现浇箱梁满堂支撑架场地硬化时，靠近A5桥台侧施工临时边坡发生坍塌，造成1人死亡。

项目名称：西部（重庆）科学城璧山片区曙光湖智造城区域

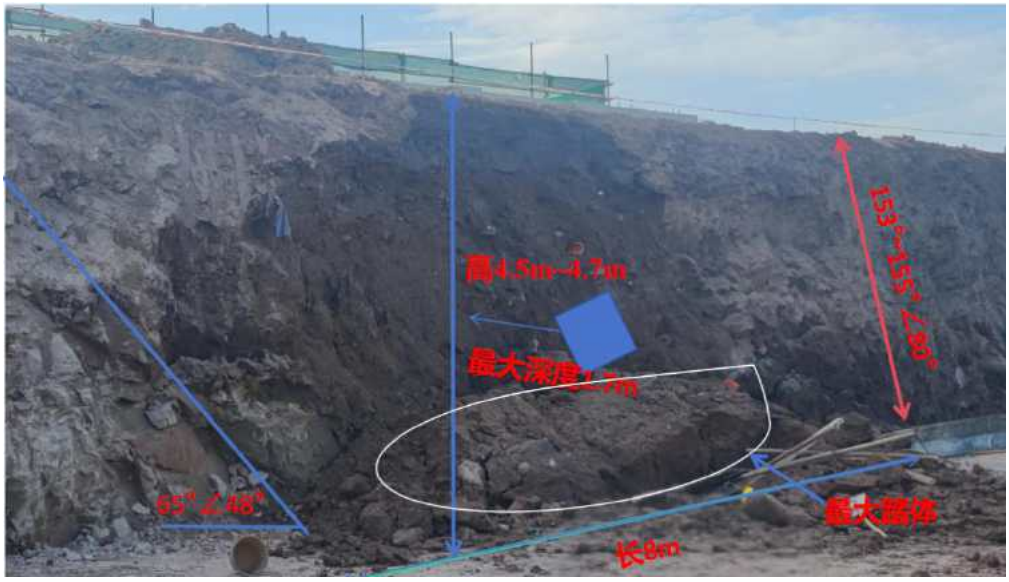
图一、现浇箱梁满堂模板支撑的场地开挖前照片

2025年6月8日，重庆联文建筑劳务有限公司安排作业人员进行锡山路南侧桥段P4桥墩至A5桥台间搭设箱梁满堂模板支撑的场地的土石方开挖和场地平整，于6月9日约11:00完成事故部位土石方开挖和场地平整。现浇箱梁搭设满堂模板支撑的场地开挖完成后，形成了一个长度约32.5m，宽度约7.2m的平台及对应长度的最大高度约4.7m的临时边坡（详见图一～图三）。

图二、现浇箱梁满堂模板支撑的场地开挖照片一

图三、现浇箱梁满堂模板支撑的场地开挖照片二

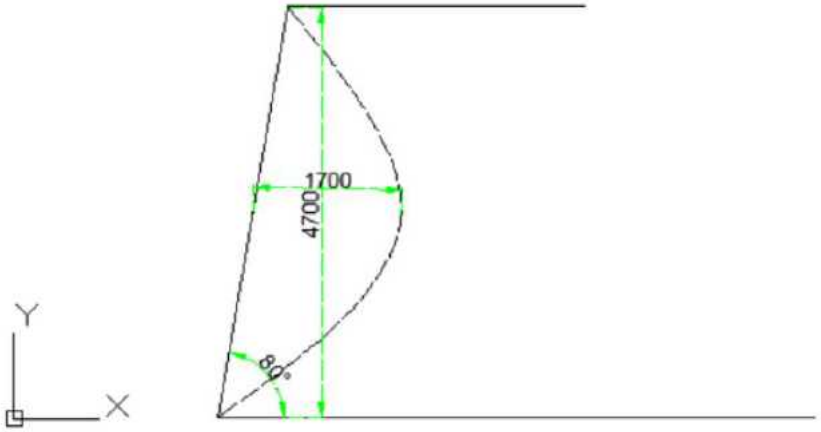
图四、坍塌体特征

现场勘察观测和量测，坍塌区域长度约8m、高度约4.5～4.7m，最大深度约1.7m（厚度）；坍塌后，相对完整的坍塌体长约5m，宽约0.7m，高约1.0m（详见图四）；坍塌体为回填时间较长的杂填碎石土，内有砂岩岩块、砖头、PVC管（管径160mm）（详见图五～图八）。

（b）坍塌体最大深度处断面特征（示意）

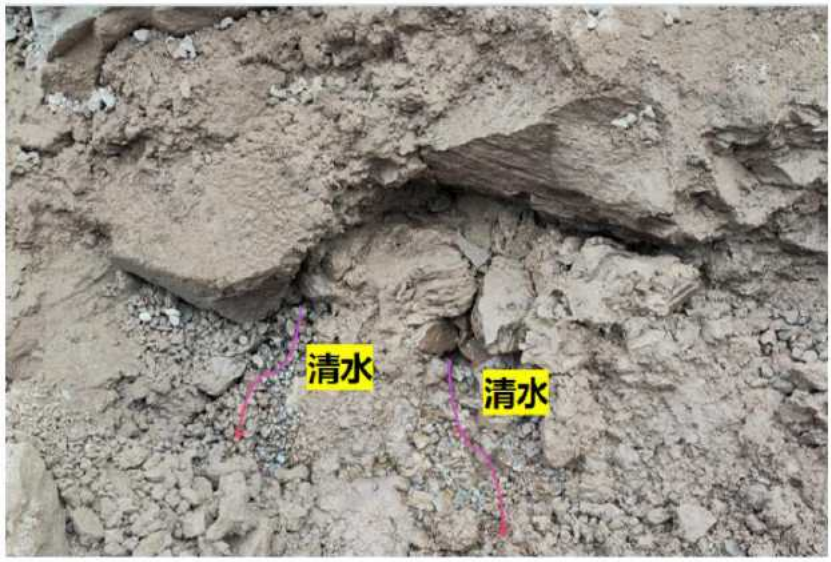
坍踏体左侧下部有2股清水流出，右侧地面有积水（详见图九～图十）；坍塌区域上部局部有裂缝（详见图十一，因有浮土，裂缝不清晰）；现场开挖锡山路南侧桥段P4桥墩至A5桥台间搭设现浇箱梁满堂模板支撑的场地形成的临时边坡的开挖角度约

78°～84°，开挖坡率约1:0.105～1:0.213（详见图十二）。

图五、坍塌部位照片一

图六、坍塌部位照片二

图七、坍塌部位照片三

图八、坍塌部位照片四

图九、坍塌部位左下部有 2 股清水流出

图十、坍塌部位左下部有积水

图十一、坍塌部位顶部局部有裂缝

图十二、罗盘量测开挖参数

经调查组对事故直接原因分析论证，认定事故直接原因为：现场开挖锡山路南侧桥段P4桥墩至A5桥台间搭设现浇箱梁满堂模板支撑的场地形成的临时边坡的坡率不符合专项施工方案和交底的要求是导致本次边坡坍塌事故的直接原因。
