嘉定工业区上海佳冷冷弯科技股份有限公司“11·25”一般起重伤害事故调查报告

嘉定区生产安全事故调查组

2026 年 1 月 28 日

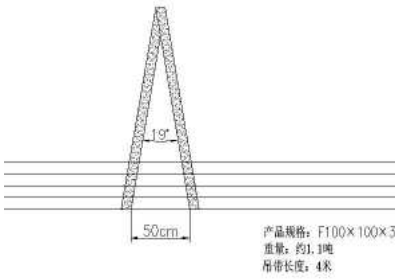
图 4 吊装示意图

吊运作业时使用两根吊装带穿过钢管底部后拴挂在起重机挂钩上（见图4）。

佳冷公司通常采用两根吊装带对钢管进行（吊篮式提升）吊运，将两条吊装带分别放置在钢管重心下方的两侧，两根吊装带分开约 50 厘米，然后将吊装带的两端挂在吊钩上，起吊后吊装

带受力张紧将钢管吊起。佳冷公司在日常吊运钢管的作业过程中，未按照《JB/T 8521.1-2007》要求对成对使用的吊装带使用隔离装置，在吊运的钢管过长、起吊高度不足的情况下，吊运过程中易发生吊装带吊点移动、钢管碰撞、旋转、重心偏移。
