嘉定江桥黄家花园路 255 弄
“10·17”一般高处坠落事故调查报告

嘉定区生产安全事故调查组

2025 年 12 月 19 日

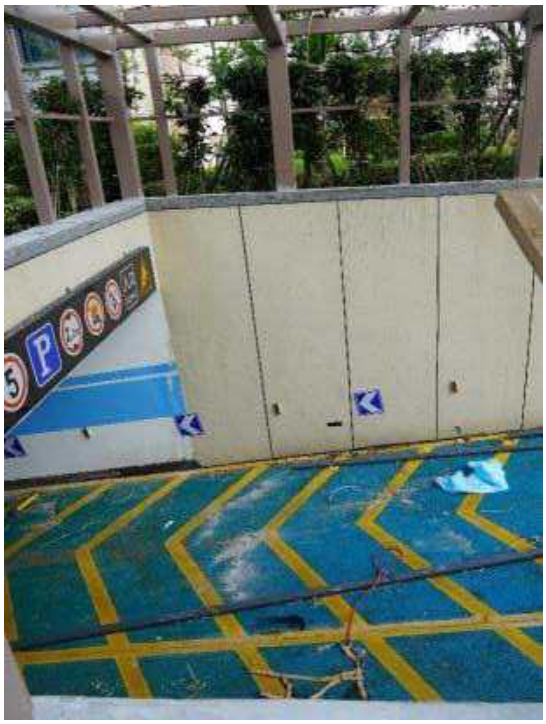
1.西区地下停车库北侧进出口坡道上有一滩血迹以及1根安全带，该位置距雨棚顶部高度约6.2米。（见图二）
