茂名市**企业集团有限公司“3•4”一般车辆伤害事故调查报告

日期：2025-07-07 作者： 来源： 化州市应急管理局

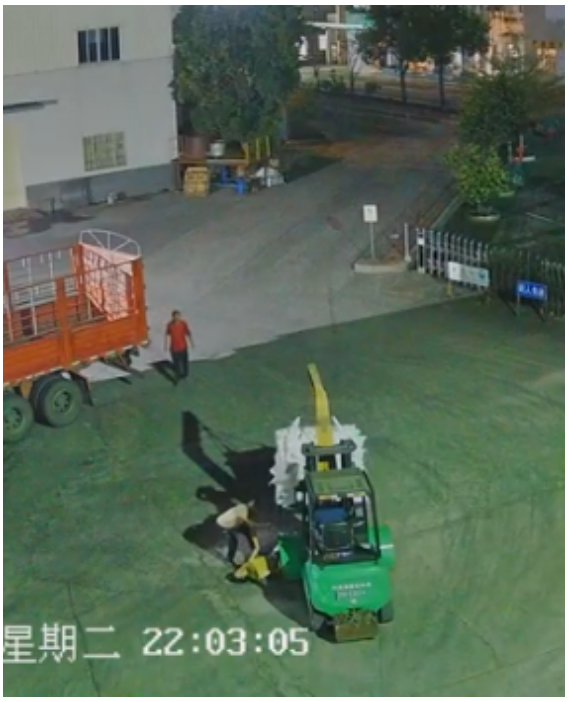
2.起重臂：制造单位为杭叉集团股份有限公司、型号30S5H500、载荷中心距650/1600mm、自重275kg、外形尺寸2600/2300/670、额定起重量2700/1400kg、出厂日期2022年01月02日。如下图：

7.涉事设备的定性情况。根据《场（厂）内专用机动车辆安全技术规程》(TSG81-2022)1.2.2和《市场监管总局办公厅关于叉车监管范围界定问题的复函》（市监特设复函〔2023〕100号)，没有货叉结构的车辆，不属于《特种设备目录》中的叉车，不纳入特种设备监管。

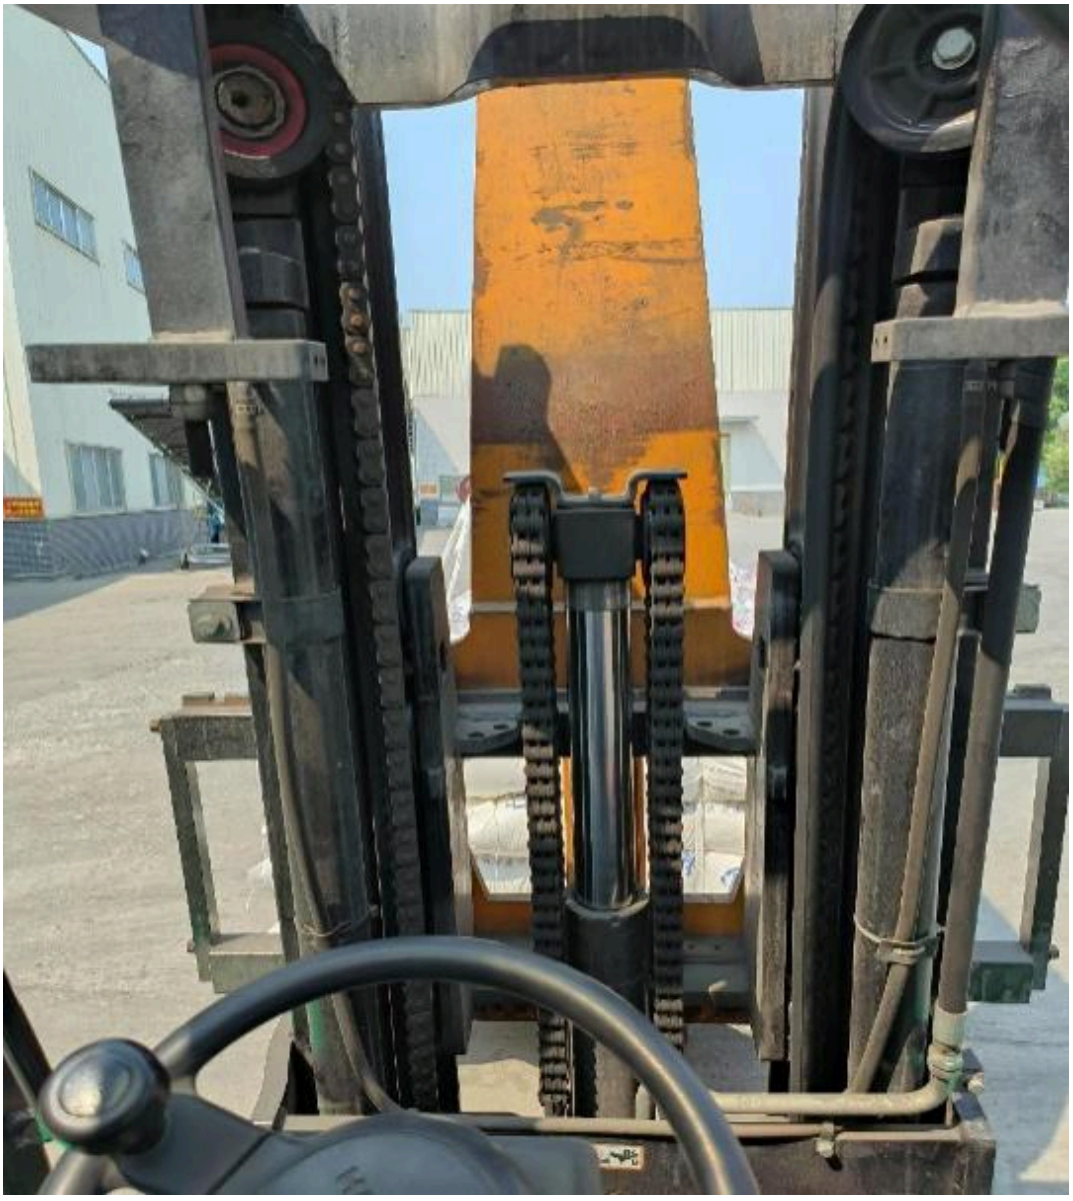
3.从当晚视频回看，何*妹被肇事车辆装载的1500kg白砂糖撞倒地后被车辆门架带动拖行约4米。如下图：

1.司机柯*亮未经厂（场）内机动车辆驾驶技术培训，在视线不良的情况下，没有采取倒车行驶或者在专人指挥下低速行驶的措施；车辆转弯时，未注意观察，也没有进行减速行驶，导致事故发生。

2.何*妹安全意识淡薄，在运输白糖的行车线路上停留，导致被车撞伤，也是导致事故发生的直接原因。
