花都区新华家宴美食店“3•29”一般触电伤害事故调查报告

花都区“3·29”一般触电伤害事故调查组

2016年7月4日

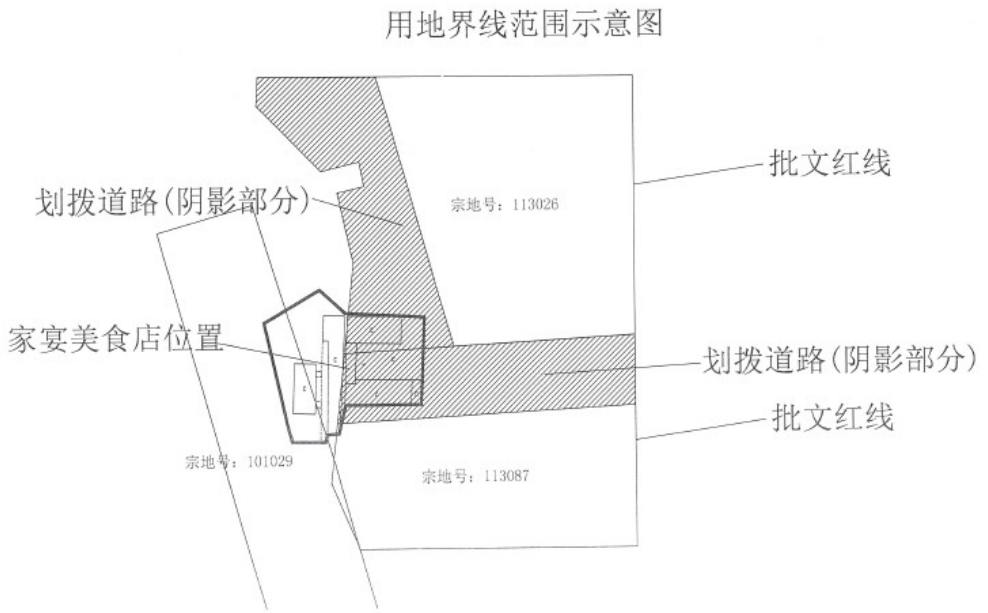
图1 国规局提供用地界限范围示意图

图中宗地号113087地块的使用权人为广州市花都工程地质基础有限公司，宗地号113026地块中5876.5m²土地属花都市第三建筑工程公司，2455m²土地为道路用地，宗地号101029地块土地使用权人为广州铁路集团养成铁路总公司。家宴美食店所占地块主体部分位于宗地号101029和113026，仅由少部分与宗地号101029的部分宗地范围重合。

因此，家宴美食店在建设过程中主要侵占生产防护绿地（G2）、铁路用地（T1）、道路用地(S1)等用地。

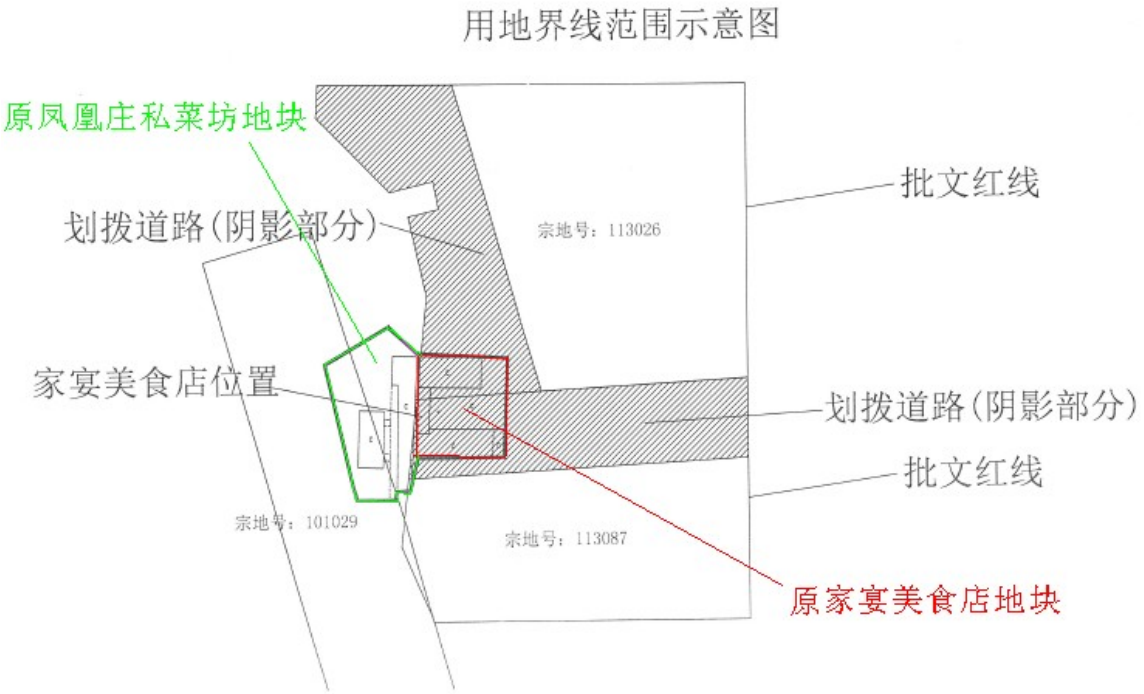
图 2 现家宴美食店地块组成示意图

同时，经调查现家宴美食店的地块分为 2 块，一块为原家宴美食店地块(图中红色部分)，另一块为原凤凰庄私菜坊地块(图中绿色部分)，详细情况如下图所示，其中本次事故发生在原家宴美食店地块上的建筑物（即红色区域部分）：

原家宴美食店地块(即现家宴美食店前面部分)的情况：2003 年，广州市花都工程地质基础有限公司将该地块出租给罗伟新。当时，该地大部分属空置状态，仅南边有一排瓦房(现仍存在于地勘大院内)。罗伟新将租下的土地作为停车场使用，同时在该地块的东北面使用了大约 20%的面积搭了 1

个石棉瓦棚。2014 年，李建向罗伟新租下该地块，当时在合同中明确罗伟新的上述建筑物必须保持原状。但是李建在租下该地块后即建设家宴美食店，期间并未知会罗伟新。结合《复函》，可知：第一，李建未就 2014 年建设家宴美食店向广州市花都区国土资源和规划局报建，第二，本部分地块涉嫌侵占生产防护绿地（G2）、道路用地(S1)等用地。

原凤凰庄私菜坊地块(即现家宴美食店后面部分)情况：龚灿明与该地块业主徐玉娟签订《租赁合同》，合同约定龚灿明租用该地块，期限为 2013 年 2 月 10 日至 2020 年 12 月 31 日，用途为做餐饮使用。同时议定合同在 2020 年 12 月 31 日到期后续约至 2022 年 8 月 1 号。依据《复函》，该地块涉嫌侵占生产防护绿地（G2）、铁路用地（T1）等用地。

（一）家宴美食店前面部分（原家宴美食店所占地块）涉嫌侵占生产防护绿地（G2）、道路用地(S1)等用地，其建设现状不符合相关规定，区城管局应当依法对其进行处理。
