# 峨边恒安矿业有限公司“7·21”一般爆破事故
# 调查报告

“7·21”峨边恒安矿业有限公司峨边彝族自治县
五渡长石矿爆破事故调查组

2025年9月15日

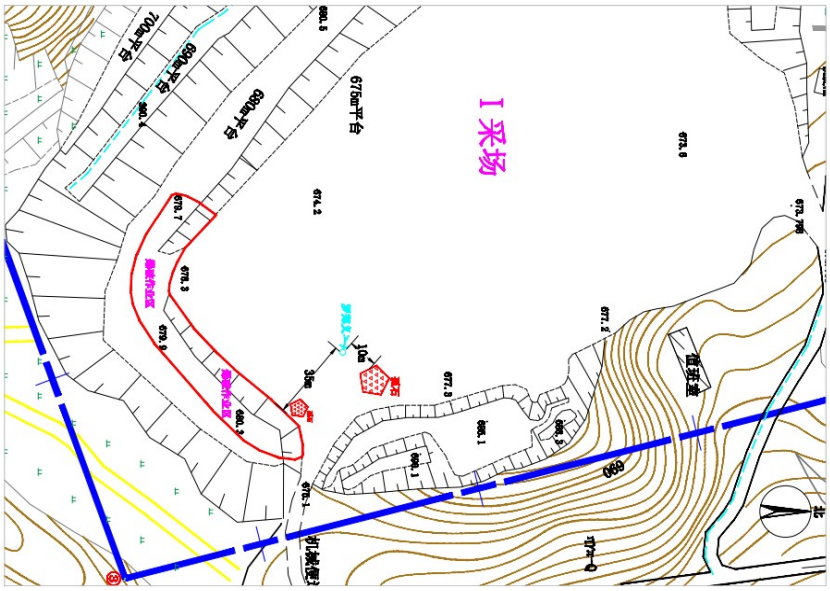
（爆破现场位置示意图）

现场位于峨边彝族自治县五渡镇工农村恒安矿业采石场一采场+675m。周边无其他建筑，爆破作业面位于该采场的+680m平台，台阶高度为10米，工作台阶坡面角为55°，爆破作业区长度为40米。经过现场勘查，发现受伤人员一人，倒于+675m采点位置，经测量，距爆破作业平台35米，距孤石10米。死者仰卧于地面，头朝东南方向，着军绿色上衣、深棕色下装、绿色解放鞋。腹部左侧有直径约6cm破裂伤口，脸部、脖颈部、胸口处见大面积深红色斑点，左右手手指均有明显残缺。
