耿马自治县勐简乡2022年“4·29”触电事故调查报告

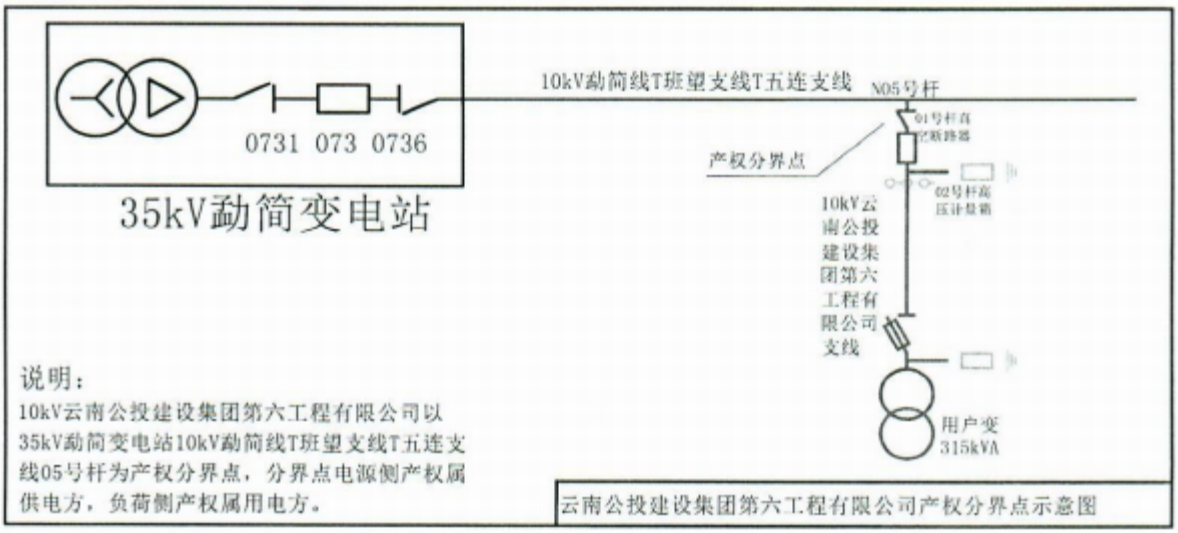
（2）断路器停电后线路状态：云南公投建设集团第六工程有限公司小军赛中桥支线#1 杆 A01 断路器停电后，#1 杆 A01 断路器电源侧（即断路器至 T 接点）带电，#1 杆 A01 断路器负荷侧不带电。如下图：

3.1 供、受电设施产权分界点为：35kV 勐简变电站 10kV 勐简线 T 班望支线 T 五连支线 N05 号杆 T 接点处 。分界点电源侧产权属供电方，负荷侧产权属用电方。产权分界示意图见附件 1。

经调查，T 接点至该专线#1 杆 A01 断路器带电原因是云桥公司未尽到设备管理责任导致。根据签订的《电力资产产权界定及安全维护管理责任协议书》第二条（产权属于供电方所有的供电设施，由供电方承担维护管理责任及维护管理产生的费用；产权属于用电方所有的供电设施，由用电方承担维护管理责任及维护管理产生的费用）、第四条（在供电设施上发生事故引起的法律责任，按供电设施产权归属确定。产权属于谁，谁就承担其拥有的供电设施上发生事故引起的法律责任）的约定，该段线路为用电方（云桥公司）所有的用电设施，由用电方承担维护管理责任

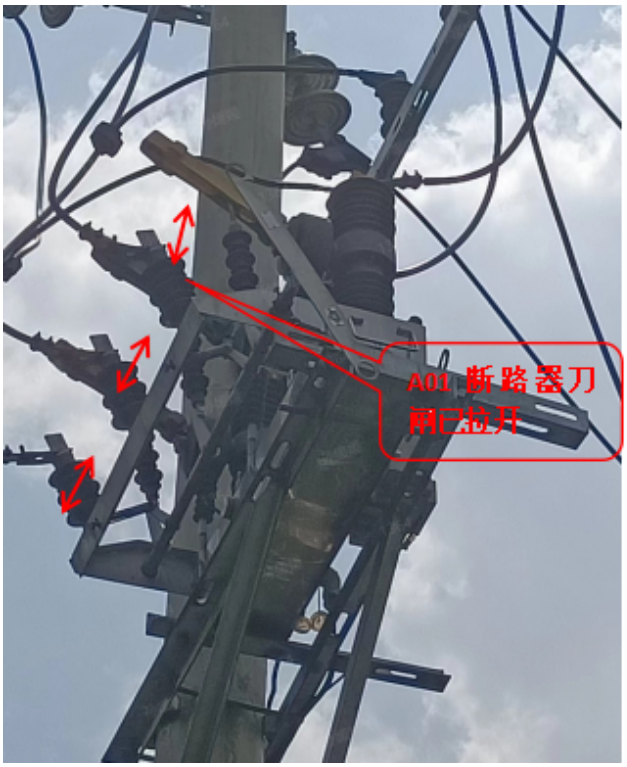
事故发生时陈孟华、钟尉、江刚和田长正在拆除与袁国文所购买的35kV勐简变电站10kV勐简线T班望支线T五连支线T云南公投公司小军赛中桥支线#1杆电力线路，当时已拆除了变压器至装有计量箱那棵电杆的电线，陈孟华爬在装有计量箱的那棵电杆上拆除横担等零件，钟尉在电杆下面收捡拆下来的物品，江刚和田长在地面收卷陈孟华拆下来的电线。
