和县瑞祥钙业有限公司“12·28”车辆伤害事故调查报告

和县人民政府事故调查组

2026年2月

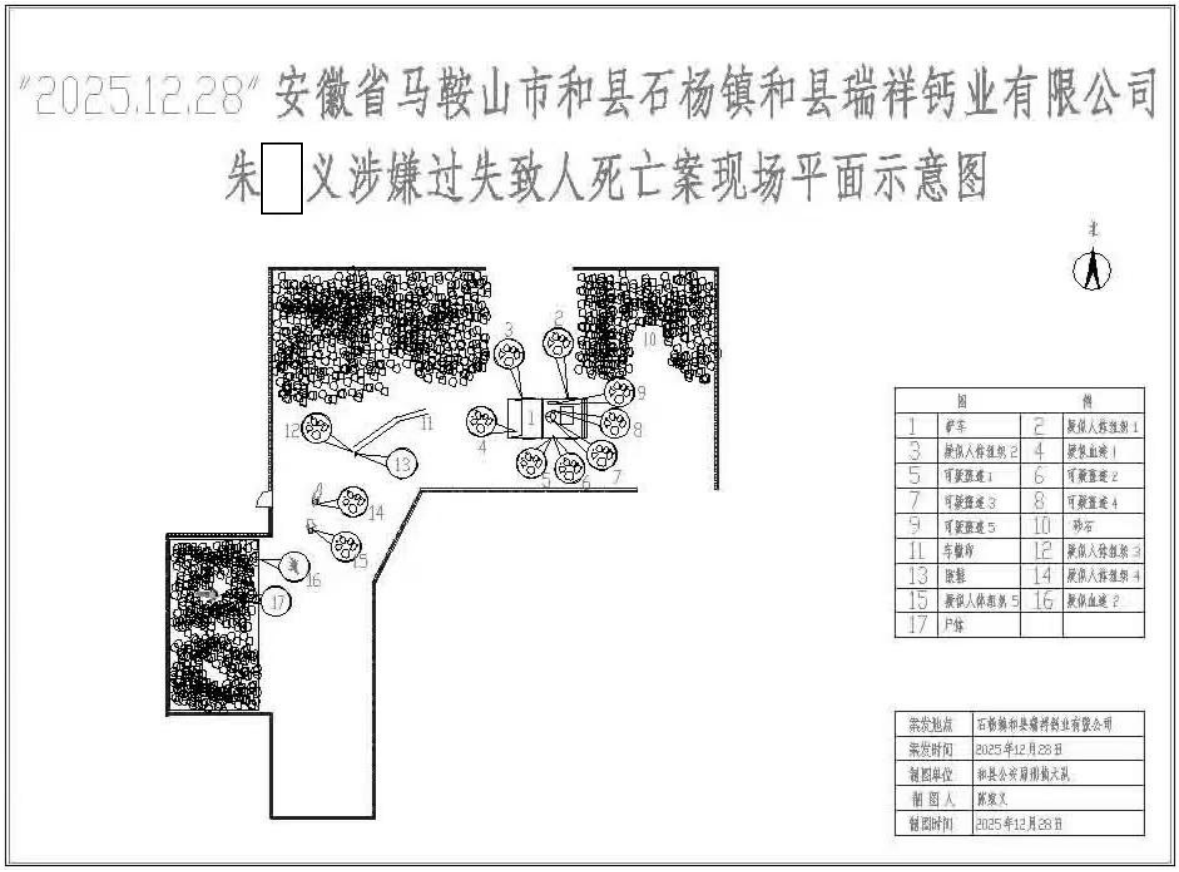
图 2 事故现场厂房平面示意图

事故发生中心现场位于公司东北角砂石操作车间内，该区域用彩钢板围制，整体呈为“┌”型，车间北端中间、东南角各有一扇大门，西端彩钢板中间有一扇单开门，车间内北侧为砂石堆

放区，砂石中间有一条路，通向车间北端大门，车间从西南端到东端依次为铲车、道路、砂石加工平台（图 2）。

道路从西到东，道路呈现为“┤”型，西边至西端单开门，北至北端大门，南至南端大门。西端单开门东侧有一车辙印，车辙印从西到东，长为 970cm，宽 40cm，车辙印西端距车间西端单开门 340cm，车辙印东端距铲车 775cm。车间西南端有一向西的凸出平台，为砂石加工平台，平台呈矩形，平台东端上方有一扇卷闸门，平台长 1200cm，宽 270cm。车间内北端路面上停有一辆铲车，铲斗朝西，铲车外观呈灰色，驾驶室门呈关闭状，铲车距南端墙体 810cm，距车间西端单开门 2085cm（图 4）。
