抚顺东洲华宇腈纶部地下供暖管线更换工程“10·14”一般窒息事故调查报告

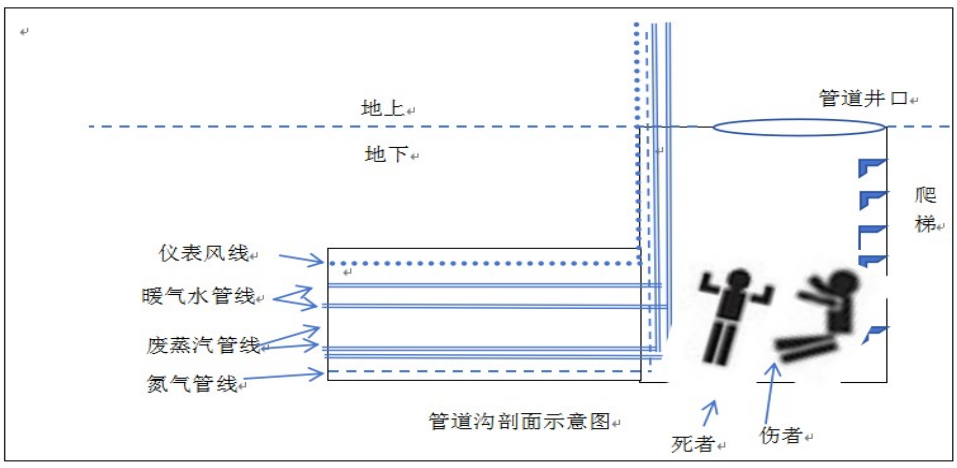
线设计于1989年完成。经查发现，该管道井采暖管线对应的管架图纸中，原设计管架无氮气管线布置规划。事发氮气管线于1991年开工铺设并投入使用，但抚顺石化分公司腈纶部档案室未留存该氮气管线的相关设计图纸、技术资料及审批文件。该管道井的日常维护保养工作，由抚顺石化分公司腈纶部机动工程组负责，机动工程组未定期对该管道井内氮气管线维护保养，未及时消除潜在的安全隐患（如管线老化造成氮气泄露等）。

图 1 事发净化变电所东侧管道井剖面图

图 2 事发净化变电所东侧管道井地面管道

图 3 事发净化变电所东侧管道井俯视图

图 4 事发净化变电所东侧管道内部管廊及管线（老化锈蚀严重）

图 5 事发暖气管线更换垫片

根据管道井周边环境、管线布置和氮气管线外表面腐蚀情况，可以推断氮气聚集是管道井内氮气管线泄漏后通风不良导致的。

一是要加强外委作业管理，严禁未确定外委作业单位、未签订有关合同和安全管理协议便安排外委作业，杜绝外委人员随意进出厂区违规施工。二是要强化各类作业审批监督，严把审批关口，注重全过程监管，确保各类作业可管可控，切实筑牢作业安全防线。三是要全面梳理厂内管道井和各类管线，完善图纸及技术资料并做好存档，对管线要定期检查维护，及时消除生产安全事故隐患。
