栖霞亭口栖霞常鑫金矿有限公司常鑫矿区“11·2”一般车辆伤害事故调查报告

栖霞市人民政府事故调查组

2026 年 1 月 12 日

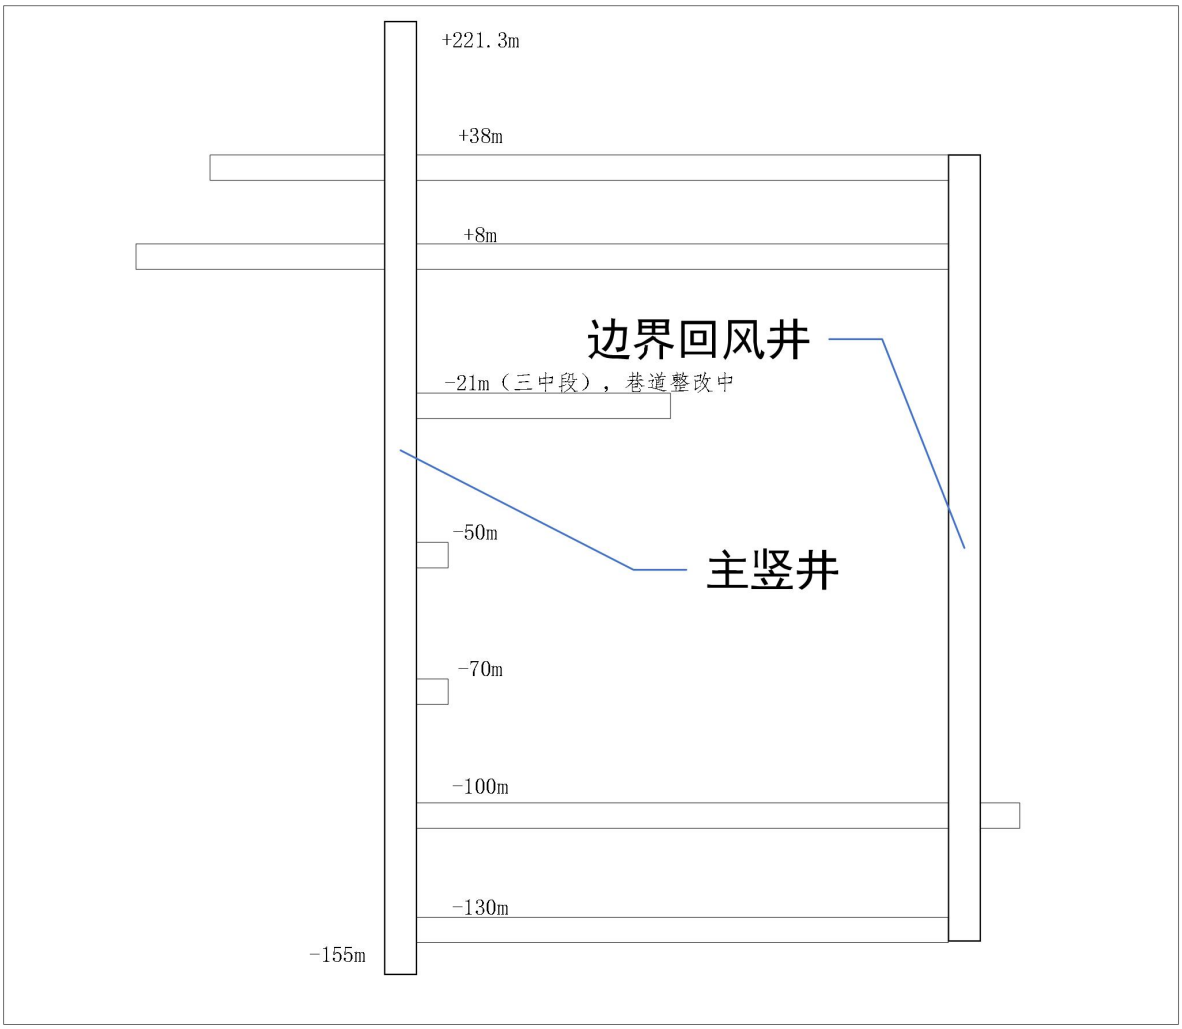
图 1 常鑫矿区示意图

2025 年 11 月 2 日 7 时 30 分许，常鑫公司常鑫矿区采矿车间班长李天柱安排扒装运输工马 XX、贾 XX、陈 XX 清理 3 中段（见图 1）巷道排水沟内的毛石和巷道卫生，安排凿岩工王新国、熊厚波前往 3 中段进行打钻作业。

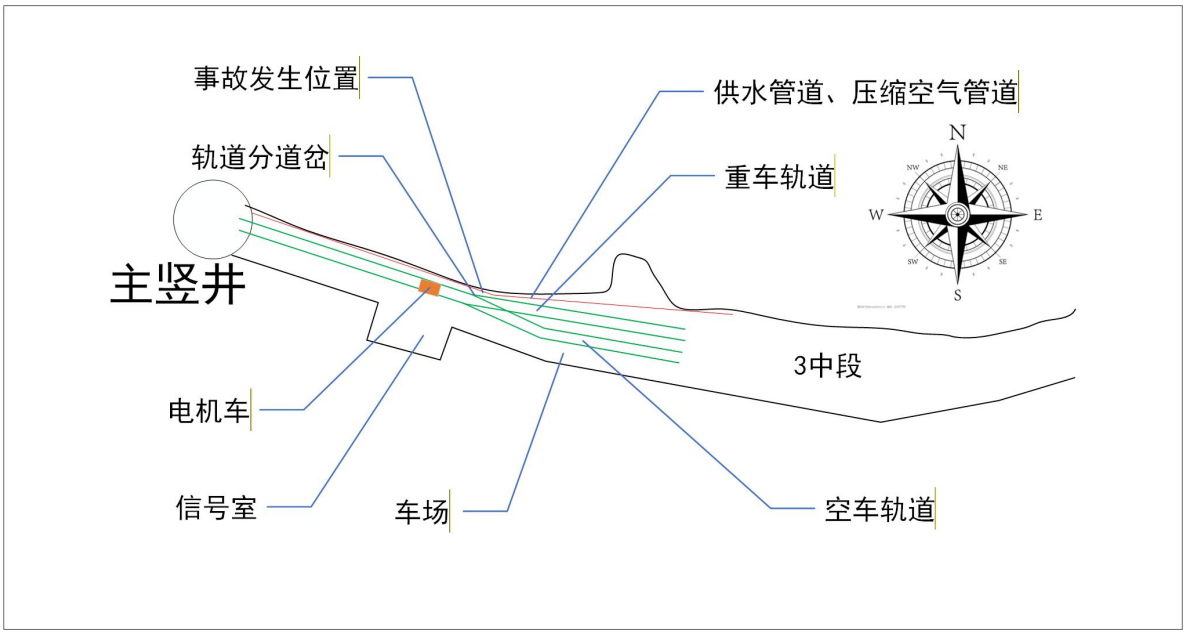
图 3 事发现场示意图

自 3 中段主竖井井口朝洞内延伸处地面铺设有矿车轨道，轨道内轨宽约 60cm，外轨宽约 65cm，轨道向东(内)距井口 15m 处有一道岔，道岔处有一变轨，轨道自变轨处向东分为两条轨道，一条向东（重车轨道），一条向东南（空车轨道）。3 中段控制室北侧轨道上停放一辆电机车(长 173cm，宽 80cm，高 72cm)（见图 3）。

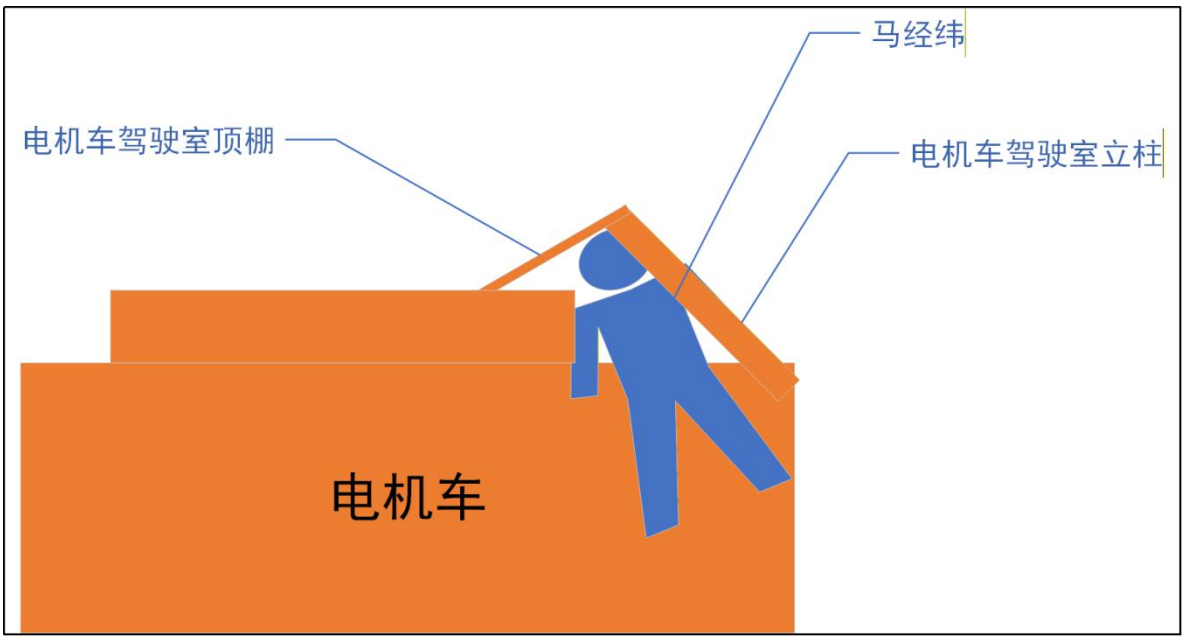
图 4 电机车及人员位置示意图

经人员问询和现场勘验，车场附近风管、水管有碰撞、刮蹭痕迹，轨道分道岔附近地面有车轮痕迹。电机车车体完好，驾驶室立柱及顶棚损坏，受伤人员被挤压在驾驶室内，电机车驾驶室北侧立柱向内弯折，南侧立柱顶端断裂，顶棚向西侧倾斜，北侧立柱及顶棚东北角有擦蹭，车体东北侧有擦蹭，轨道北侧及轨道内侧地面有车轮碾压划痕（见图 4）。

电机车为矿用蓄电池电机车，型号为 GTY2.5/6GB，电机车规格：驾驶室立柱高度 700mm，轨距 600mm，轴距 550mm，全长 2000mm，轨面至司机室顶高度 1550mm，车架宽度 770mm，最小曲线半径 3m。最大牵引力 6.13kN，最大速度 10km/h。

事故直接原因：**马 XX 在电机车脱轨复位时违反操作规程**[2]，**驾驶的电机车冲出轨道，与巷道岩壁及水管、风管发生碰撞，驾驶室立柱和顶棚变形，导致马经纬被挤压死亡。**
