蓬莱北沟烟台胜越起重工程有限公司“6·13”一般起重伤害事故调查报告

蓬莱区政府事故调查组

2025年12月30日

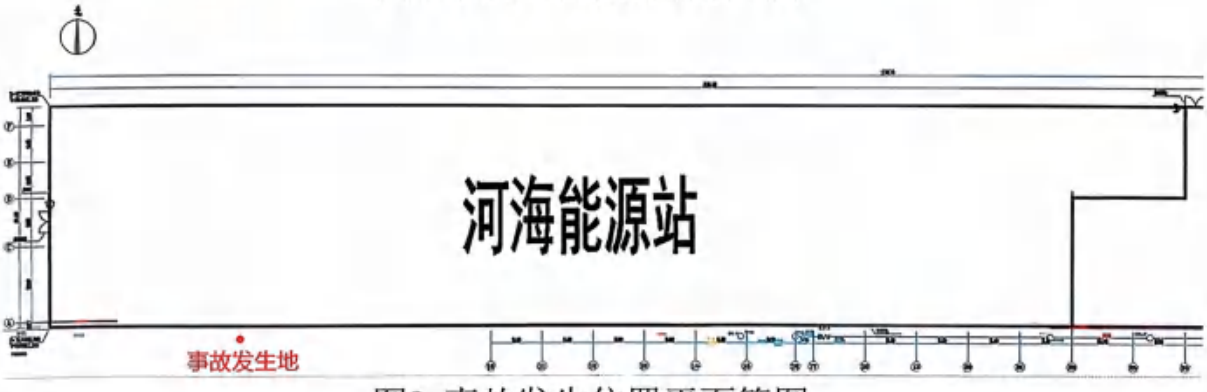
图1 事发当日现场勘察照片

事故现场为蓬莱区河海新能源项目场外露天场地。2024年6月13日19时30分许，天色已黑。涉事200吨汽车吊停放在场外临时区域，吊车处于启动状态，配重支架位于车身南侧。死者姜桂勇（板车司机）违规站在吊车南侧配重支架旁，处于回转半径危险区域内，被回转部件挤压胸部致死。事故未造成设备或周边构筑物明显破坏，回转区域地面无障碍物。
