拱墅区华丰经济合作社华丰单元XC1003-B1/B2/S2-05地块商业商务用房项目“5·31”一般起重伤害事故调查报告

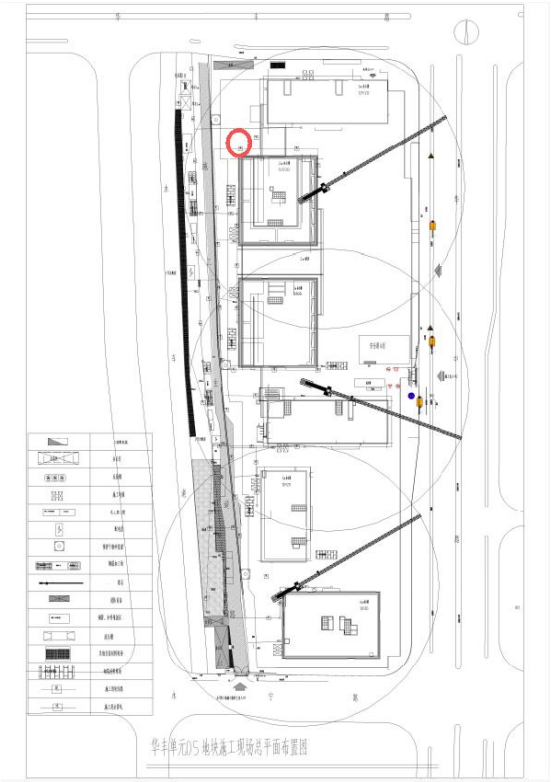
图 2 事故发生位置图

1.事发地点位于项目 1#楼西南角（图 2 红圈内），涉事钢管堆放于地下室顶板（图 3）上。
