绍兴上虞华伦化工有限公司“9·25”一般火灾事故调查报告

绍兴市人民政府事故调查组

2025年11月

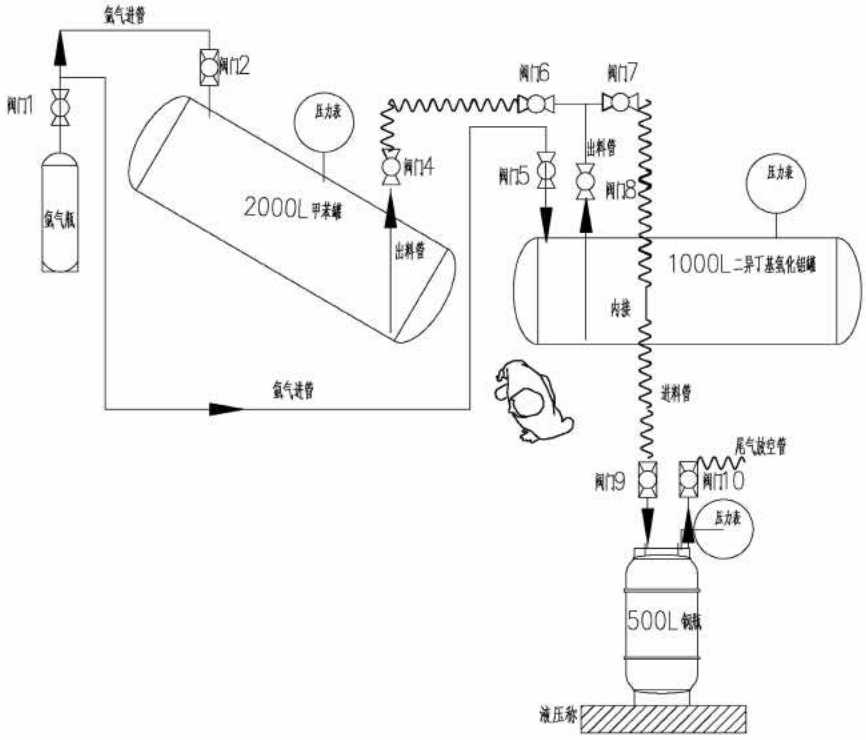
图 10 临时灌装作业流程示意图

曹**使用 2 根 3 米长的 DN15mm 的金属波纹软管、1 个三通阀门连接两只原料钢瓶和产品钢瓶的进料阀门，使用压缩氩气将二异丁基氢化铝和甲苯压入产品钢瓶（500L）进行作业。

15 时左右，曹**先将 18kg 甲苯的充入产品钢瓶。

15 时 06 分许，打开二异丁基氢化铝进料阀门，约一两秒钟出现“砰”的一声，金属软管突然破裂，物料泄漏燃烧，曹**立即撤离现场。
