峨山双江鑫钰经贸有限公司
“7·16”一般机械伤害事故调查报告

峨山鑫钰经贸有限公司“7·16”事故调查组

2024年9月6日

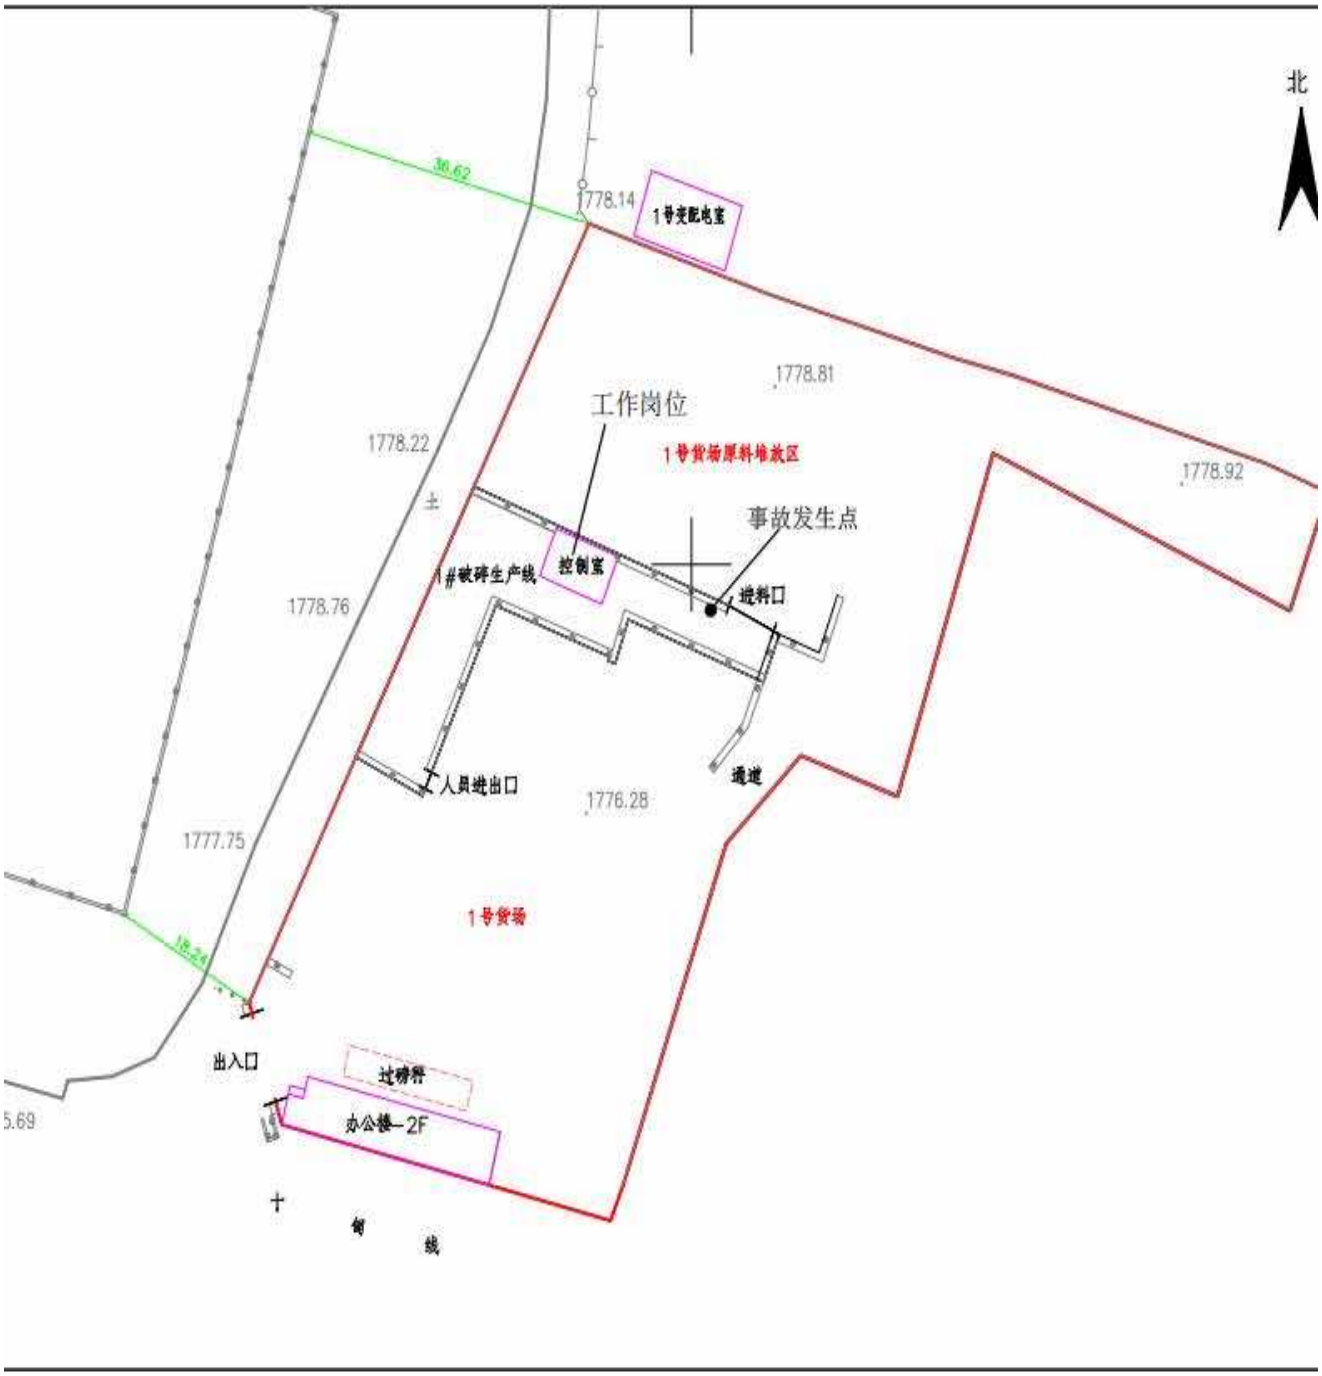
峨山鑫钰经贸有限公司“7·16”事故现场示意图

事故发生地点位于峨山鑫钰经贸有限公司高平一号货场1#原料皮带机尾轮处，事故地点位于控制室下方，皮带机皮带长35米，型号：ST/S1250×1200，朱**从控制室到事发点距离约40米。通过公司视频监控回放画面，7月16日下午，朱**从控制室岗位外出，在未停机的情况下擅自进入皮带输送机尾轮处，对正在运转的1#原料皮带机尾轮处堆积矿料进行清理，15时05分，朱**在第5次清理时上身被卷入皮机带尾轮，造成了事故。

经“7·16”事故调查组调查，峨山鑫钰经贸有限公司工作人员朱**未遵守安全操作规程规定在皮带输送机运行情况下使用铁铲对皮带尾轮处清理堆积矿料时，上身不慎被卷入皮带尾轮，其行为属于违章冒险作业（违反《皮带输送机传送规程》[5]），朱**违章冒险作业是造成事故的直接原因。

4.峨山鑫钰经贸有限公司安全检查不到位。高平货场对现场工作缺乏日常安全检查，且企业主要负责人和厂长未参与皮带传送机安全检查，皮带机尾部区域未设置安全风险警示牌，未开展皮带机操作相关安全培训，皮带机尾部无防护措施；生产区安全检查次数偏少（每月只检查一次），事故区域安全检查记录最晚时间为2024年7月8日；同时皮带输送机安全专项检查无隐患整改措施和整改记录。由于缺少相应的安全检查，导致未能有效地预防事故发生。

5.认真落实事故防范措施，完善生产现场安全设施。货场要及时排查生产现场危险隐患，针对安全隐患立即采取整改措施。完善产区安全警示标志，更换货场楼梯设施，增加传送带防护罩；完善下料口安全设施，增加安全隔栅，设置防溜车止退器；及时清理产区地面粉尘，明确相关工作岗位操作流程和注意事项。多措并举杜绝安全生产隐患，确保生产环境安全。
