福山经济开发区烟台多保建筑装饰有限公司“7·19”一般高处坠落事故调查报告

福山区政府事故调查组

2026 年 2 月 9 日

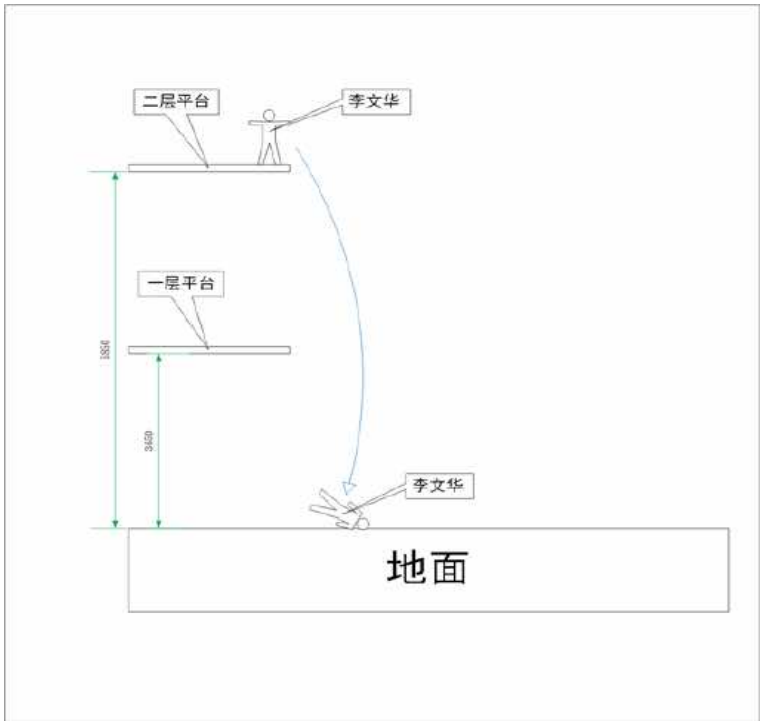
图 2 事故发生示意图

涉事平台（图 1）场所位于东山公司 9#车间东区北部，与西区车间之间有隔离墙，属于相对独立的作业区域。平台主要采用钢结构材质，用于车间安装立式漆包机后的故障检维修，总面积 230 平方米，高度 25 米。平台搭建作业由多保公司组织，平台一层（距地面 3.65 米）已基本铺装结束，西侧预留的设备安装洞口（尺寸：2.1 米*1.63 米）未封堵防护，与其正上方、平台二层（距地面 5.85 米）预留的设备安装洞口尺寸一致，平台二层西南侧边缘已放置 3 张铁板（尺寸：长 4 米*宽 1.51 米，厚度 3 毫米），尚未铺装。

14 时 10 分许,李某华在没有佩戴安全帽和安全带的情况下,使用自制的钩子工具拖拽、移动平台二层铁板时，钩子与捆扎带打结处崩开,李某华重心失稳从平台二层经预留的设备安装洞口坠落地面，事故发生。

李某华违章作业，高处作业时未佩戴安全帽、安全带，使用自制钩子工具拖拽、移动铁板时，钩子与捆扎带打结处崩开，重心失稳从平台二层预留的设备安装洞口坠落死亡。

一是落实企业安全生产主体责任。多保公司等施工企业要深刻吸取事故教训，切实履行安全生产主体责任，主要负责人要全面履行安全生产法定职责，建立健全安全生产规章制度和操作规

程，按照规定将灵活用工人员纳入本单位统一管理，加强作业人员安全生产教育培训，为其提供符合国家标准或者行业标准的劳动防护用品，确保其掌握事故预防和应急处理能力，深入开展安全隐患排查治理活动，教育和督促现场作业人员严格遵章守纪，杜绝“三违”行为发生。
